Dokumentation der Kampfmittelsuche auf dem geplanten Gewerbegebiet „Lunedelta“ im Industriegebiet Luneort in Bremerhaven

Ergebnisbericht

Januar 2021

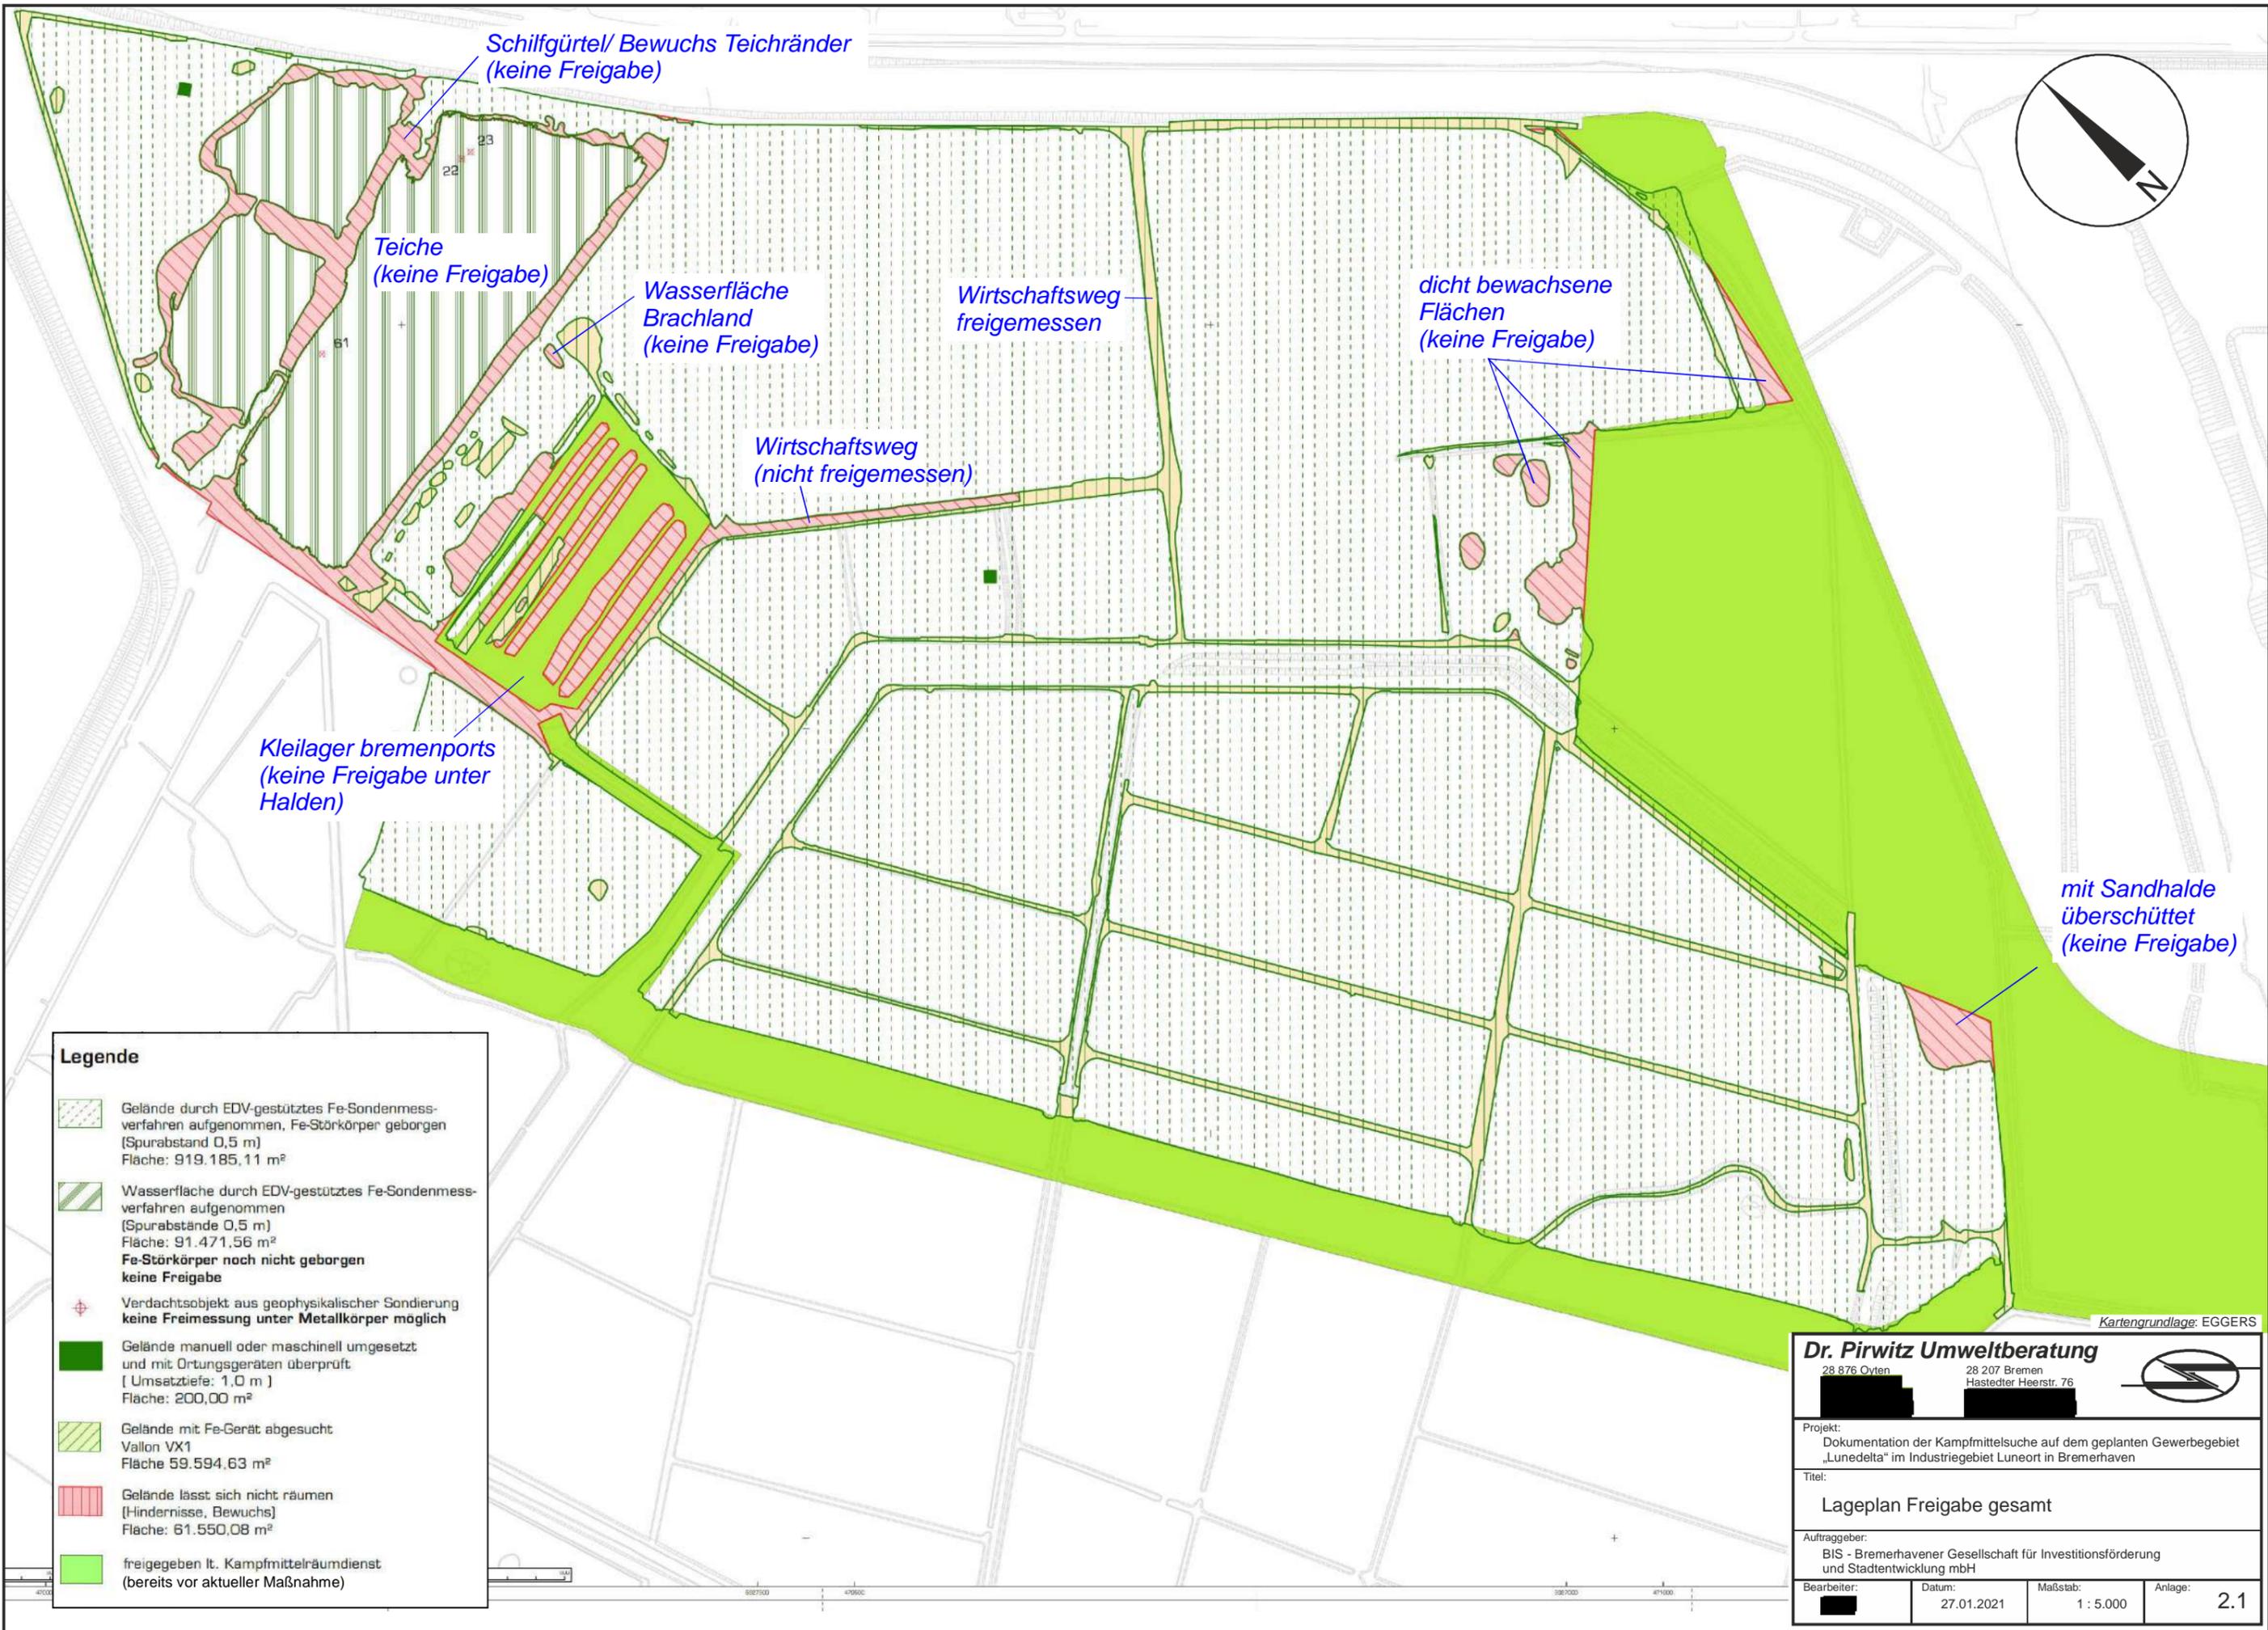
Anlage 2.1: Lageplan Räumfeld Lunedelta: Freigabe gesamt

Die innerhalb des Gebietes freigemessenen Flächen sind im Lageplan in **Anlage 2.1** (Quelle: Abschlussbericht Fa. Eggers zur Vorlage beim Kampfmittelräumdienst der Polizei Bremen; April 2020) dargestellt. Laut Abschlussbericht der Fa. Eggers Kampfmittelbergung wurden insgesamt 4.053 Anomalien, 6 Sprengtrichter und ein Blindgängerverdachtspunkt beseitigt. Damit konnten ca. 98 ha Landfläche vom Kampfmittelverdacht freigegeben werden.

Die im Rahmen der Kampfmittelsuche nicht freigemessenen Flächen sind im Lageplan in **Anlage 2.1** rot dargestellt. Die einzelnen Flächenabschnitte („Brachland“, „Grünland“ etc.) sind im Lageplan in **Anlage 2.2** verzeichnet. Es handelte sich um die folgenden Bereiche:

- **Teichflächen:** Die Teichflächen am nördlichen Rand der Bearbeitungsfläche wurden 2019 auf Anomalien untersucht. Dabei wurden insgesamt 95 Anomalien festgestellt. Durch den KR-D-HB wurde die Anzahl der zu bergenden Störkörper auf 10 reduziert. Die Bergung dieser Anomalien wurde Ende 2019 bis Januar 2020 mit einer Tauchereinheit begonnen. Dabei konnten drei Störkörper mit den zur Verfügung stehenden Mitteln nicht geborgen werden. Die Wasserflächen konnten somit nicht freigegeben werden (s. Kennzeichnung im Lageplan in **Anlage 2.1**).

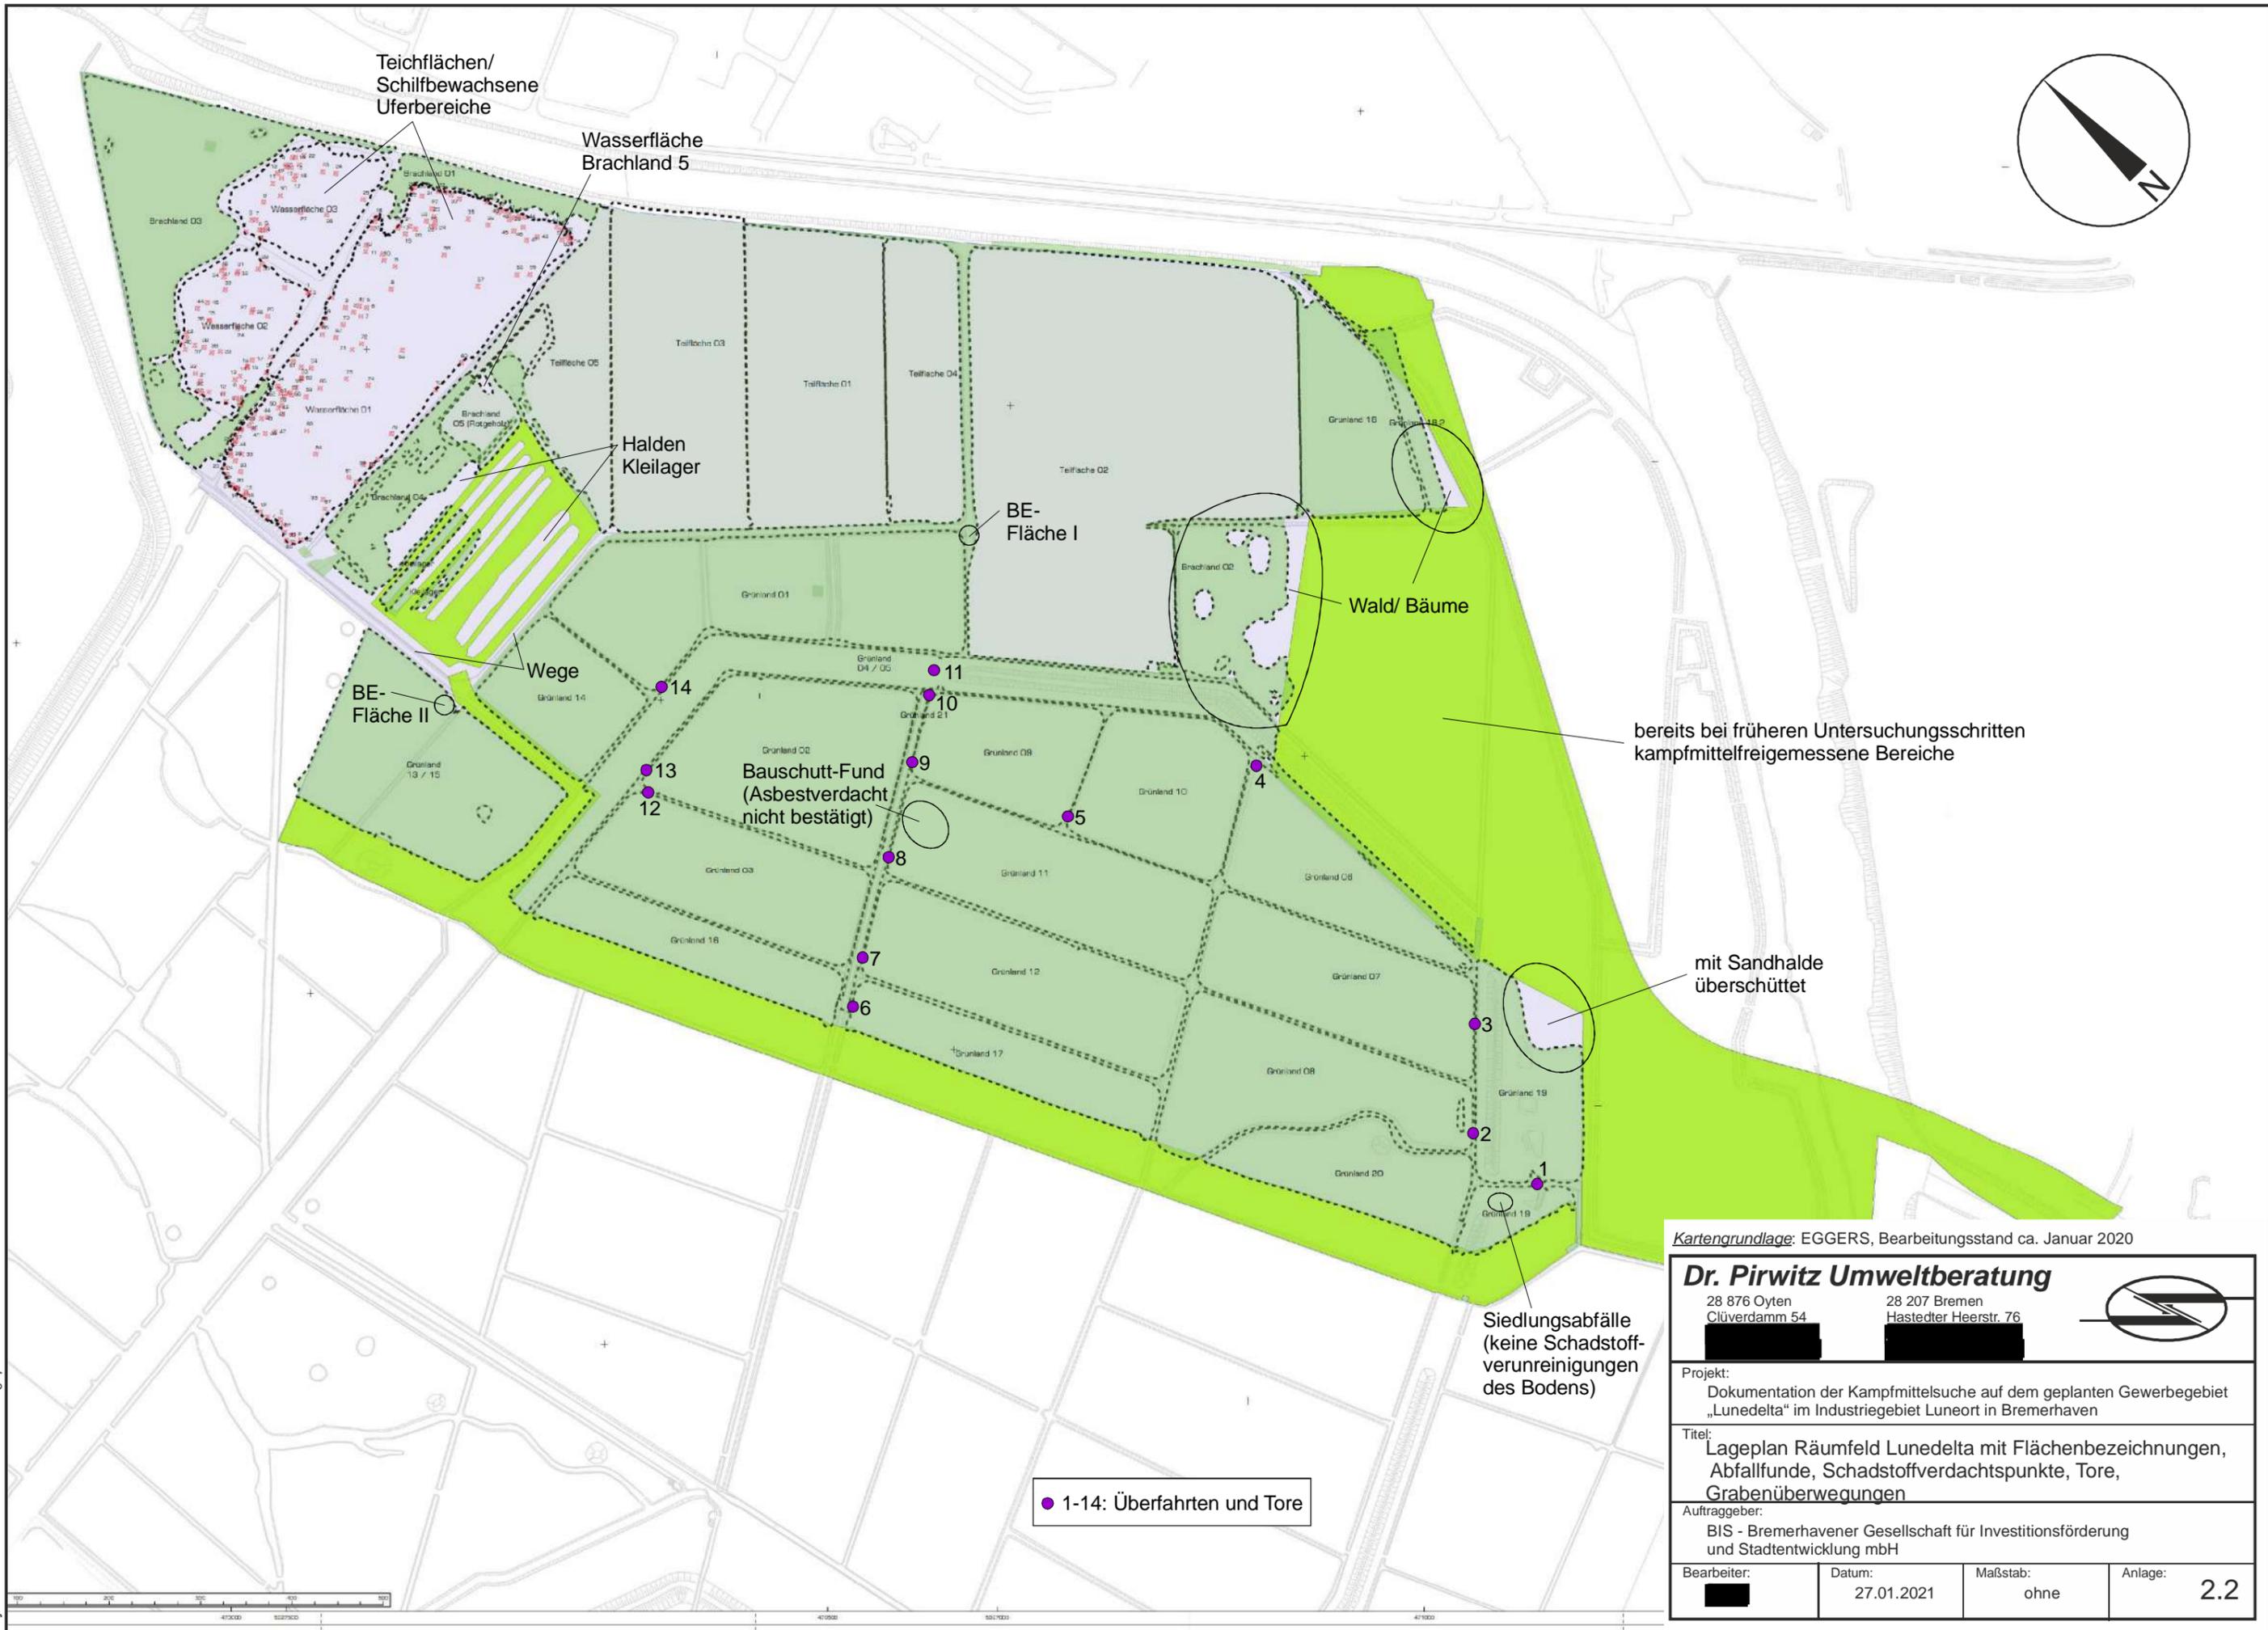
**Anlage 2.2: Lageplan Räumfeld Lunedelta mit
Flächenbezeichnungen / Freigemessene / nicht freigemessene
Flächen / Abfallfunde / Schadstoffverdachtspunkte / Tore und
Grabenüberwegungen**

- **Grünland 19:** Der nicht untersuchte Bereich im Süden des Bearbeitungsgebietes ist mit einer Sandhalde überschüttet.
- **Grünland 18:** Der außerhalb der Fläche Grünland 18 gelegene Abschnitt ist dicht mit Bäumen und Sträuchern bewachsen und war daher nicht für die Freimessung zugänglich.

- **Brachland 2:** Die nicht untersuchten Bereiche sind dicht mit Bäumen und Sträuchern bewachsen und waren damit nicht für die Freimessung zugänglich.

Auf der Fläche „Grünland 11“ (s. Lageplan in **Anlage 2.2**) wurden im März 2019 oberflächennah Bauschuttreste angetroffen, die vermutlich von einem ehemaligen Stall oder Unterstand stammten. Die Materialien wurden bis in einer Tiefe von max. 1,0 m abgetragen, um das Gelände darunter freizumessen. Der Bauschutt war bereichsweise durchsetzt mit Resten von Faserzementplatten, bei denen nicht auszuschließen war, dass sie aus Asbestzement bestanden. Zwei durch die Dr. Pirwitz Umweltberatung im März 2019 entnommene Materialproben wurden durch das Labor Wartig, Hamburg, auf Asbestfasern untersucht. Asbest wurde in beiden Proben nicht nachgewiesen (s. Laborbericht in **Anlage 3.2**). Es handelte sich damit nicht um Asbestzementplatten, die als gefährlicher Abfall hätten entsorgt werden müssen. Das abgetragene bauschutthaltige Material, das ansonsten keinen Schadstoffverdacht aufwies, wurde anschließend wieder eingebaut.

Auf der Fläche „Grünland 19“ im Süden des Untersuchungsareals (s. Lageplan in **Anlagen 2.2**) wurde bei der Bergung von Verdachtspunkten im Sommer 2019 eine kleinräumige Verfüllung mit Siedlungsabfällen ausgehoben. Hier war auf einer Fläche von 10 – 15 m² Boden mit Resten an Holz, Kunststofffolien, Metallen, sowie punktuell anderen Siedlungsabfällen eingebaut worden. Das fremdstoffdurchsetzte

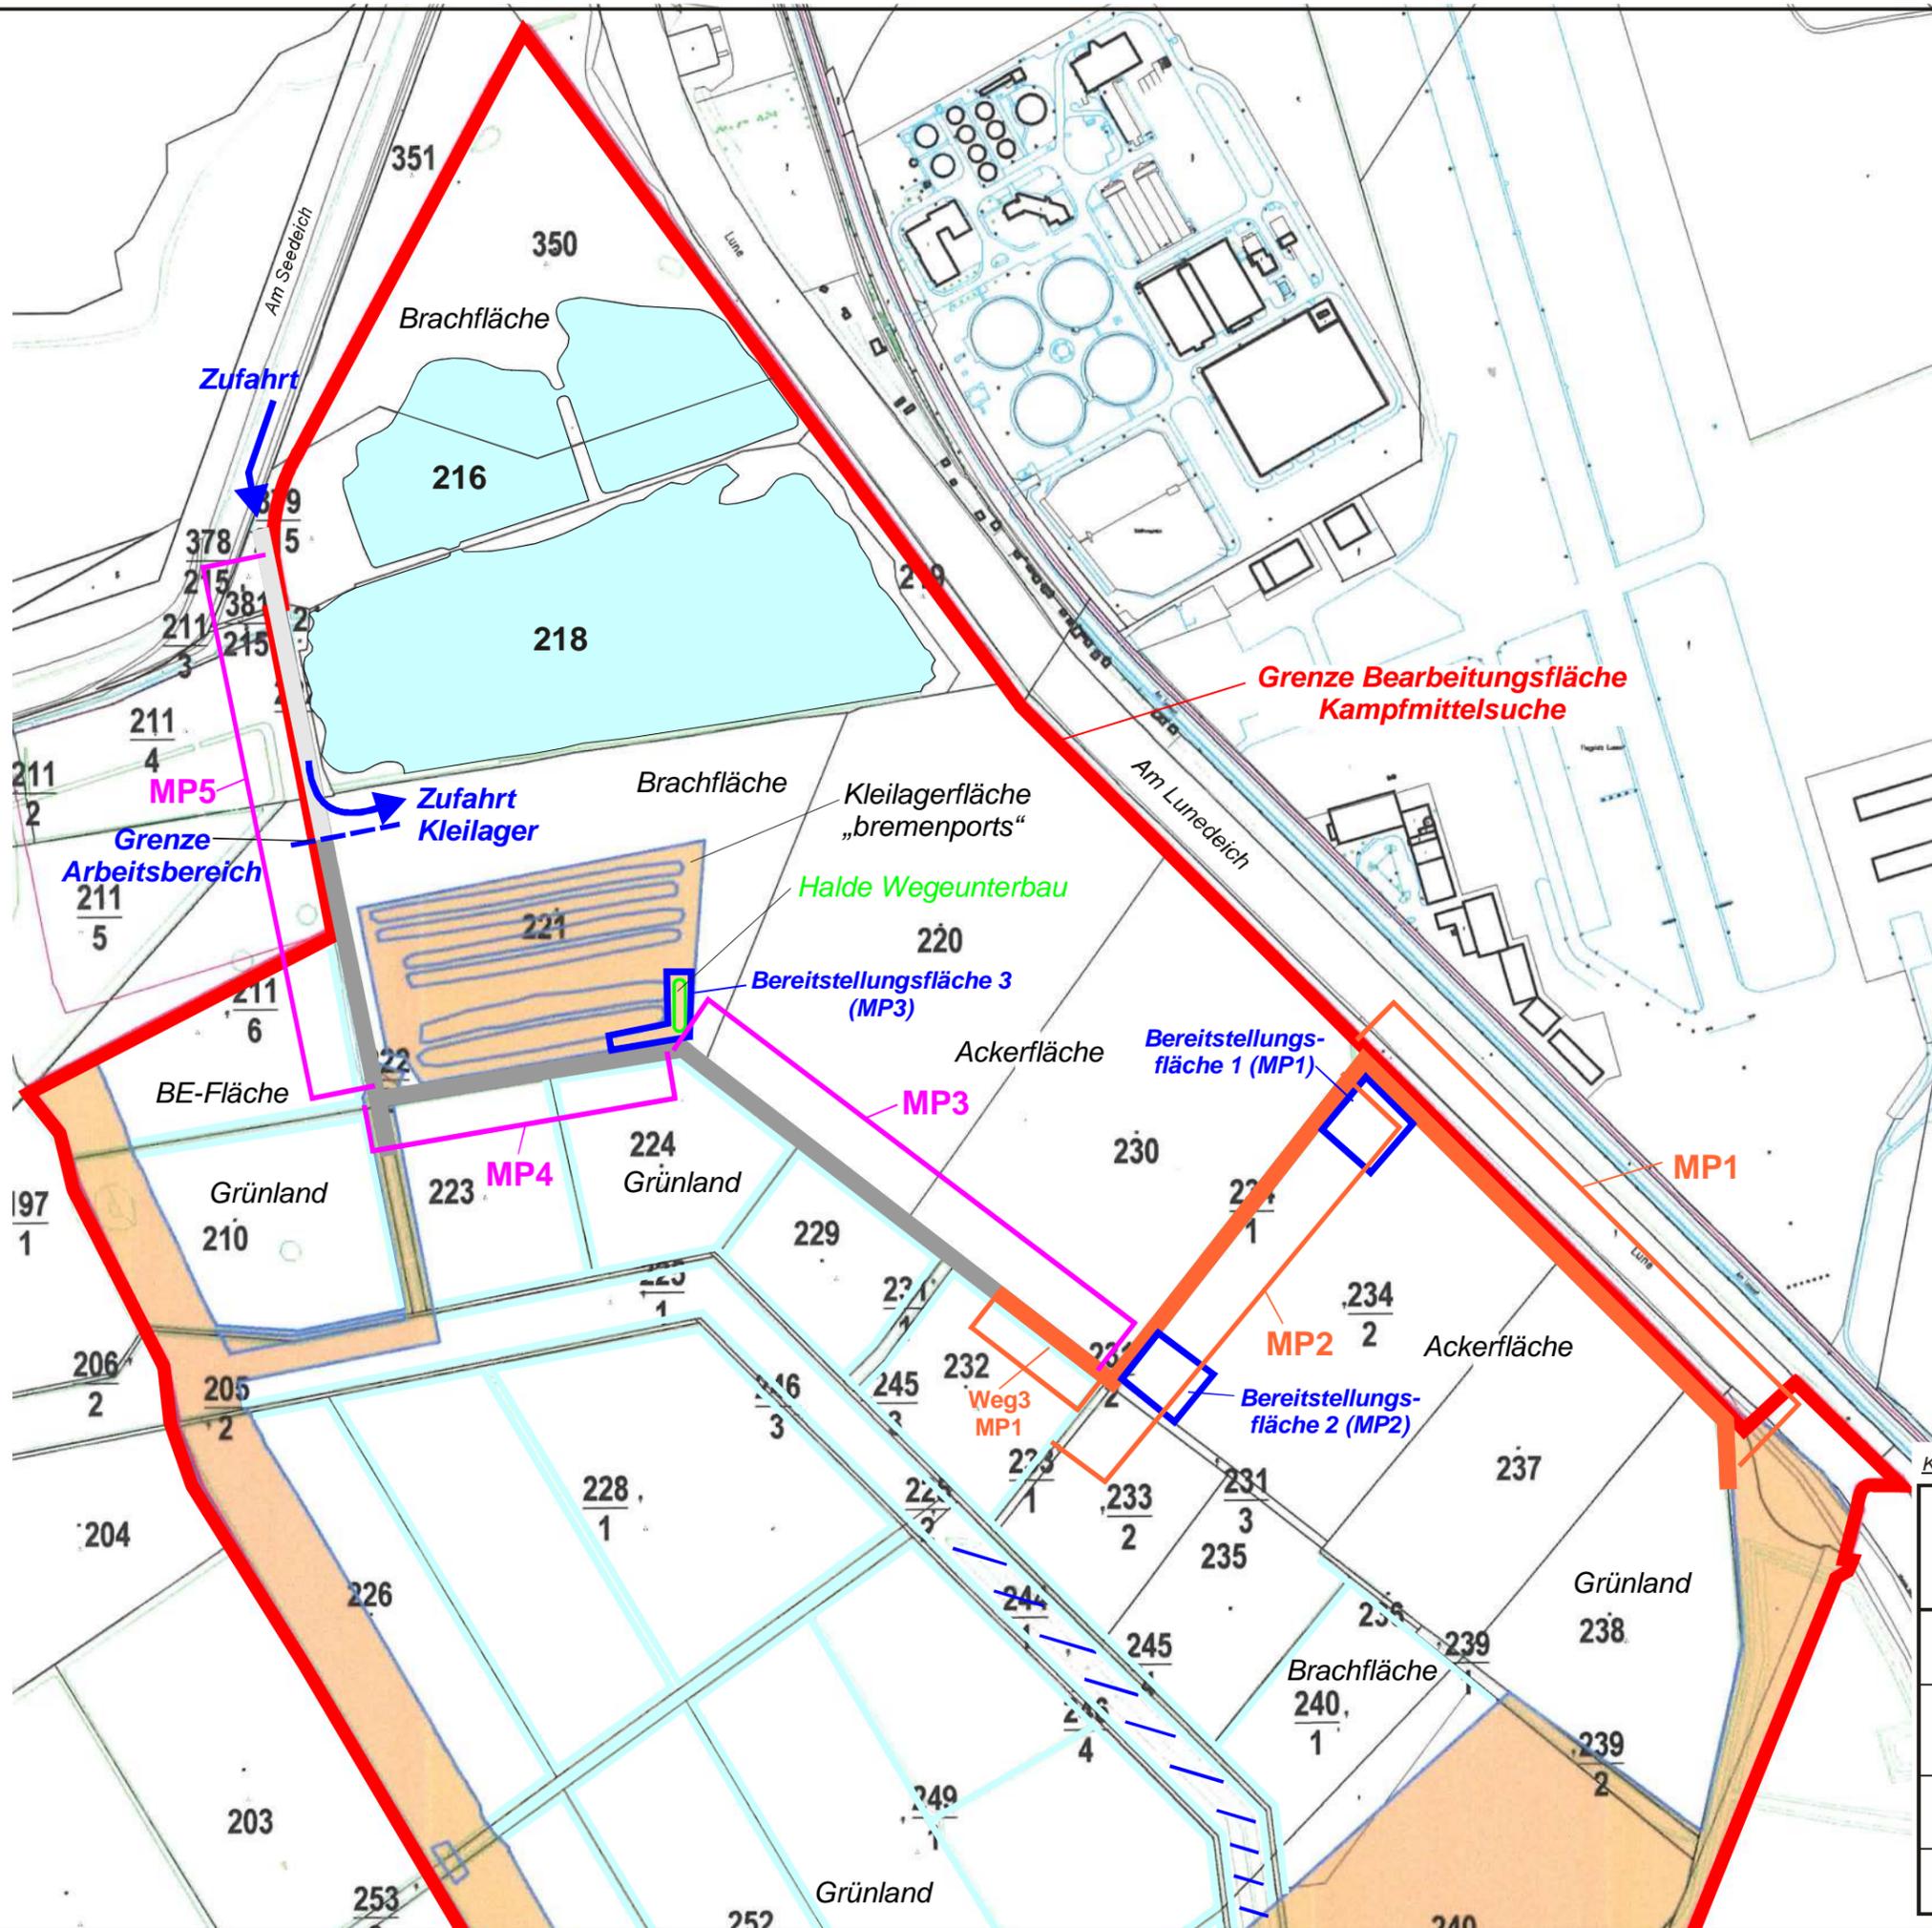
**Anlage 2.3. Lageplan Verlauf Wirtschaftsweg, Mischproben
Wegebaumaterial**

Der vom Deichverteidigungsweg im Nordwesten des Untersuchungsgebietes bis an die Lune im Osten der Fläche reichende Wirtschaftsweg musste vor einer Freimessung der Flächen unterhalb des Weges abgetragen und nach erfolgter Freigabe wieder hergerichtet werden. Im Vorfeld erfolgte eine Schadstoffuntersuchung des abzutragenden Wegematerials mittels Baggerschürfen (dokumentiert im Ergebnisbericht der Dr. Pirwitz Umweltberatung vom September 2019). Dabei wurde in den 5 untersuchten Mischproben (s.a. Lageplan in **Anlage 2.3**) zumeist eine leichte Grundbelastung des aus gebrochenem Bauschutt bestehenden Wegebaumaterials (meist < LAGA-Bauschutt Z 1.2) festgestellt, die einen Wiedereinbau des Materials zur Wiederherstellung des Weges ohne Gefährdung angrenzender Schutzgüter erlaubte. Auch der leicht erhöhte Sulfatgehalt in der MP 1 (320 mg/l im Eluat = LAGA-Einbauklasse Z 2) war für einen Wiedereinbau nicht hinderlich, da die natürlich anstehenden Kleiböden des Marschlandes ebenfalls eine erhöhte Sulfatfracht aufweisen.

Lediglich das Material des mittleren Wegeabschnittes (MP 3) wies mit einem erhöhten PCB-Gehalt von 0,98 mg/kg (ebenfalls Einbauklasse Z 2 nach LAGA-Bauschutt) eine Belastung auf, die eine gefahrlose Wiederverwertung vor Ort zunächst nicht erlaubte. Im Rahmen der Freimessung wurde der südliche Teil dieses Wegeabschnittes abgetragen, auf einer mit Geotextil gesicherten Fläche aufgehaldet und nochmals beprobt. Die Nachuntersuchung der Teilfraktion im Januar 2020 (Probe „Weg 3 MP 1“, s. Laborbericht in **Anlage 3.3**) ergab einen PCB-Gehalt von nur noch 0,058 mg/kg und damit eine Einstufung in die LAGA-Einbauklasse Z 1.1. In Abstimmung mit der Bodenschutzbehörde des Stadt Bremerhaven wurde das

Abgetragenes Wegebaumaterial wurde auf drei Bereitstellungflächen auf angrenzenden Ackerflächen bzw. auf der Kleilagerfläche der bremenports GmbH (s. Lageplan in **Anlage 2.3**) auf einer Vliesunterlage aufgehaldet und später wieder eingebaut. Bereichsweise musste zur Freimessung auch weiches, kleihaltiges Wegeunterbaumaterial, das auch Reste von Wegbaumaterialien enthielt, abgetragen werden. Dies Material, das ebenfalls auf dem bremenports-Gelände aufgesetzt wurde, konnte aufgrund seines hohen Wassergehalts nicht als Wegeunterbau zurückgebaut werden. Als Ersatz wurde an den entsprechenden Stellen externer Füllsand eingebaut.

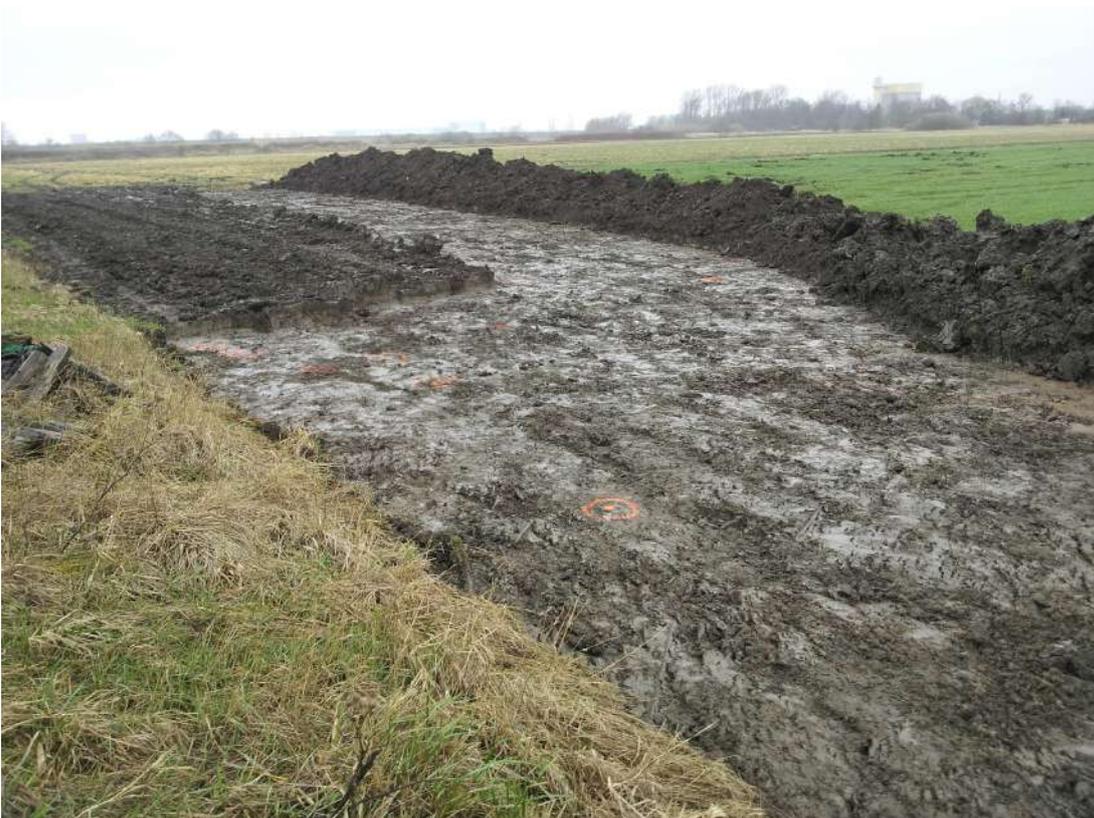
Das Freigraben von Anomalien und Verdachtspunkten erfolgte zumeist per Hand oder mit Hilfe eines Minibaggers. Bei sehr hoher Anomaliendichte erfolgte ein flächenhafter Abtrag der obersten Dezimeter des anstehenden Bodens per Mobilbagger, um darunter eine Freimessung per Hand zu ermöglichen. Im Bereich größerer Verdachtspunkte (insgesamt 6 Sprengtrichter und 1 Blindgängerverdachtspunkt) wurde der Boden auf einer Fläche von ca. 10 m x 10 m etwa einen Meter tief per Bagger ausgehoben und die Sohle anschließend auf mögliche Kampfmittelreste überprüft.

Foto 4: Flächenhafter Abtrag bei hoher Anomaliendichte

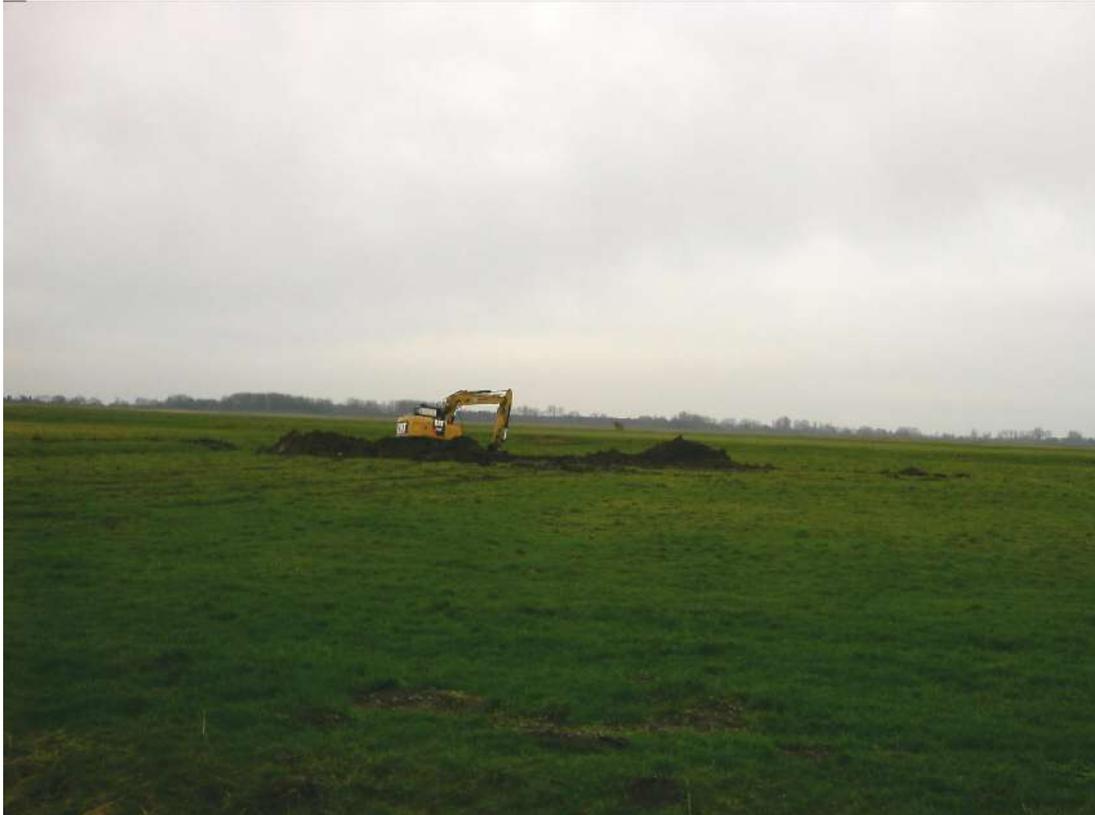
Im Bereich der sechs Sprengtrichter und des Blindgängerverdachtspunktes wurde um den jeweiligen Verdachtspunkt herum ein Bereich von 100 m^2 (ca. $10 \text{ m} \times 10 \text{ m}$) per Bagger rd. 1 m tief abgetragen. Störkörper wurden beim Bodenabtrag und der

Foto 5: Aufgraben Sprengtrichter per Bagger

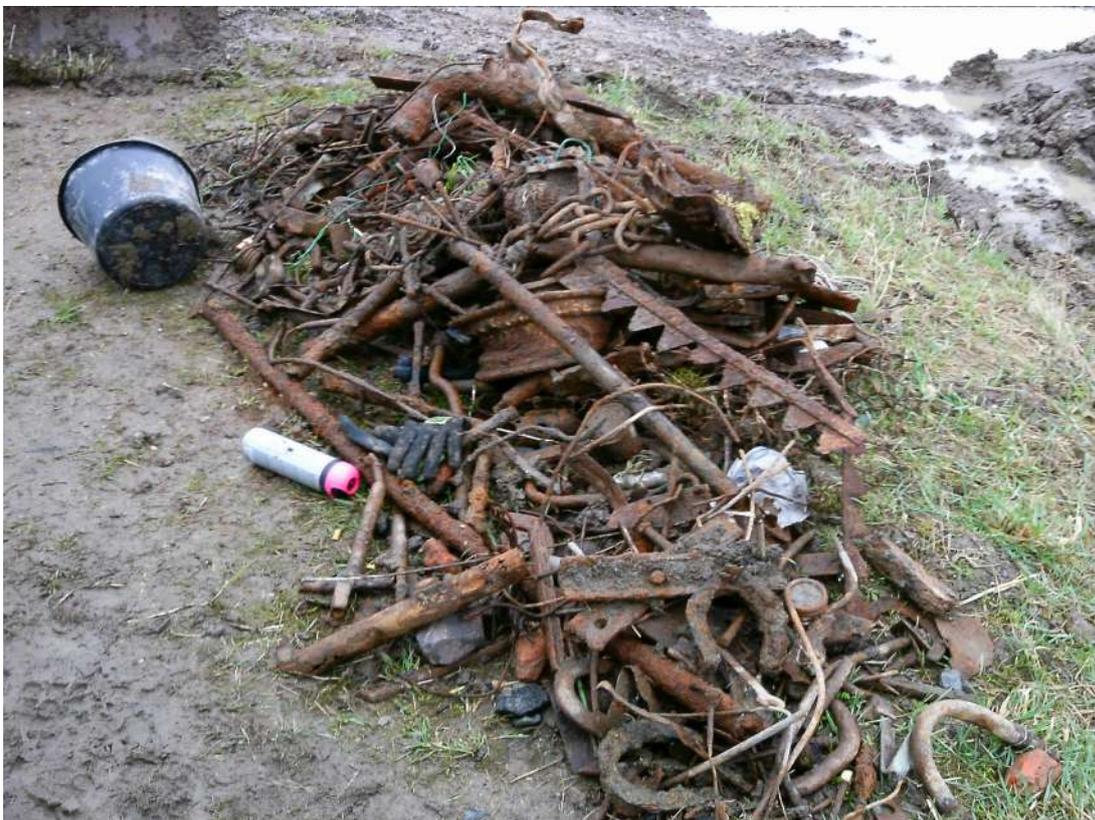
Foto 6: geborgene Metallreste

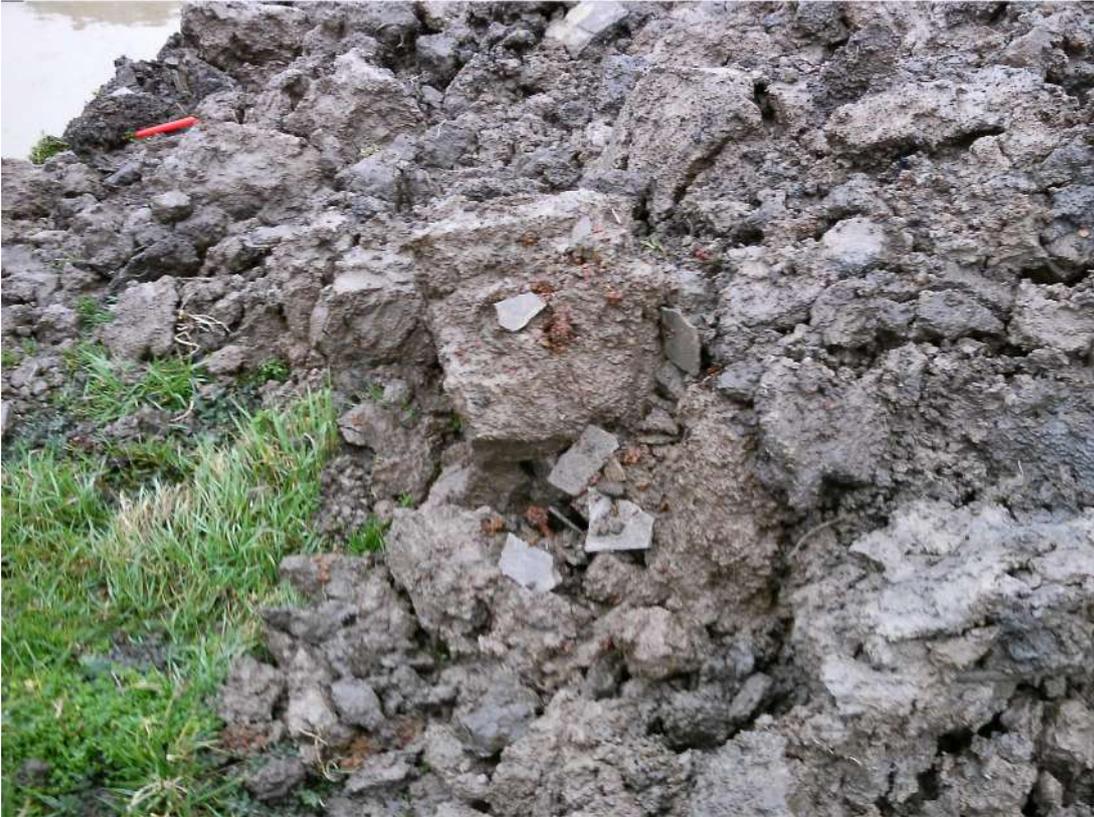
Foto 7: Faserbetonbruchstücke (asbestfrei) im Aushub der Teilfläche „Grünland 11“

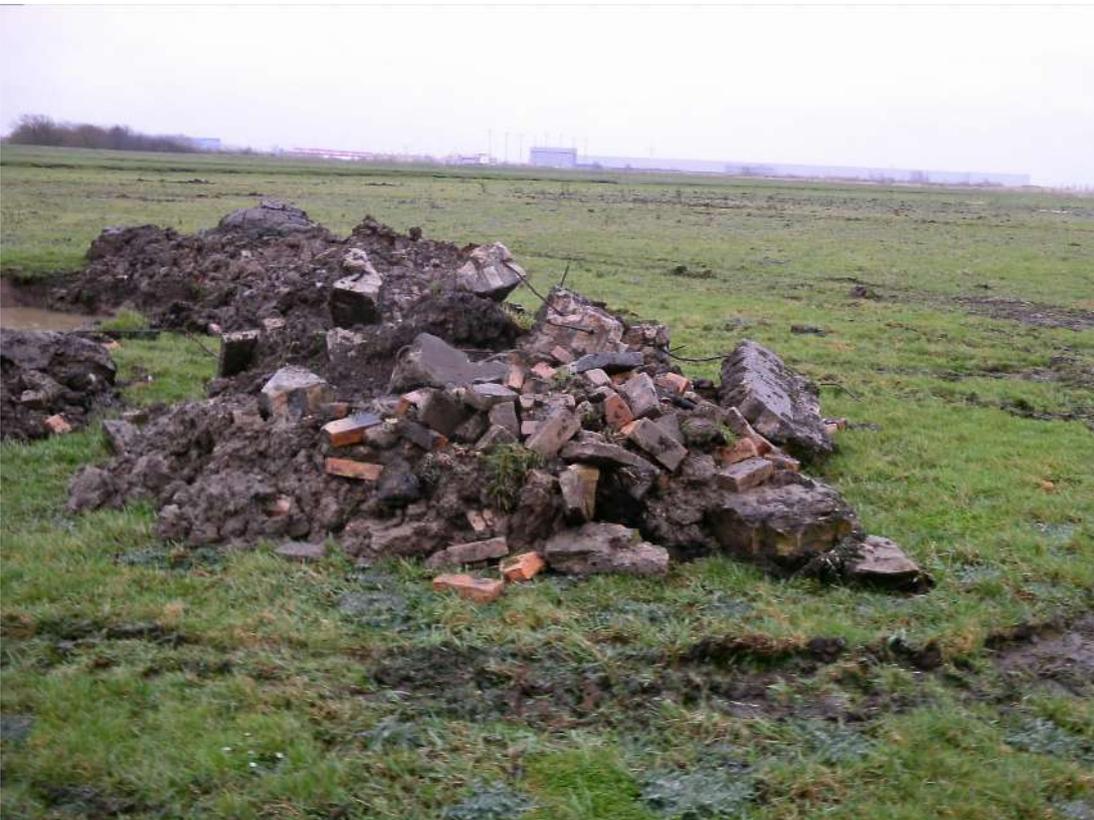
Foto 8: Bauschutt aus der Teilfläche „Grünland 11“

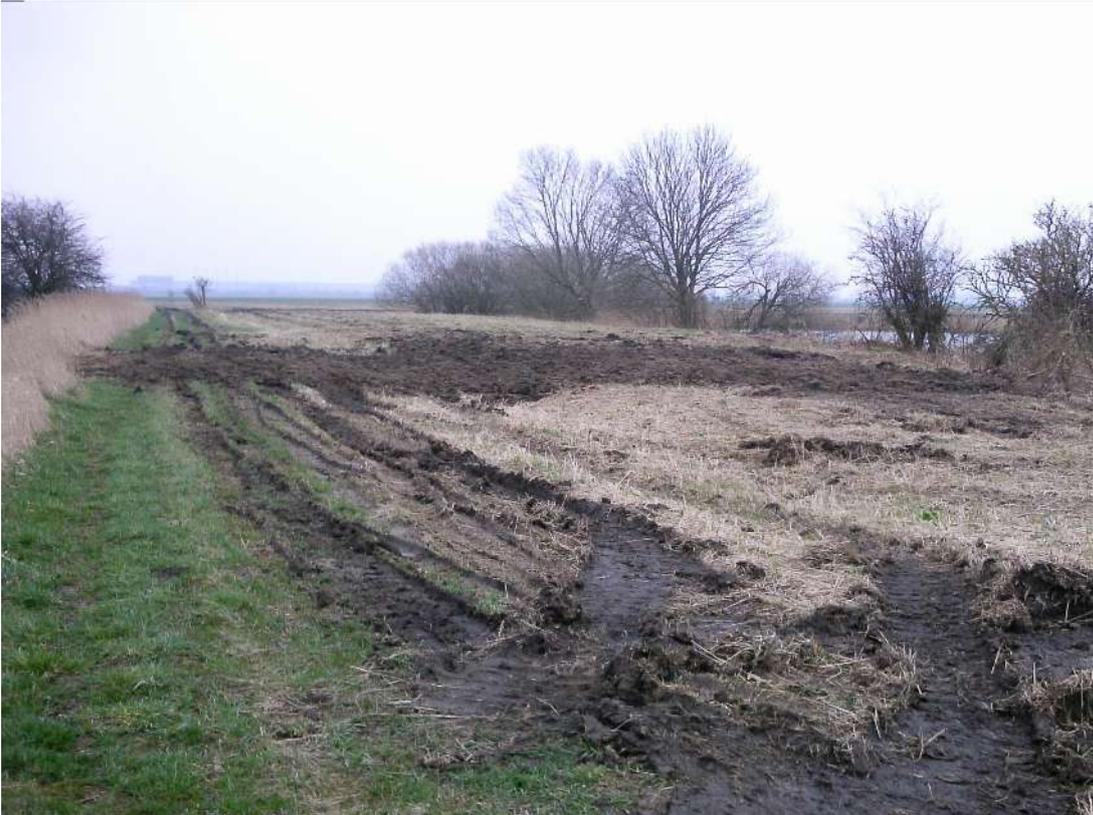
Foto 9: Verdachtspunkt nahe Lune; Aufgegrabene Fläche bereits wiederverfüllt

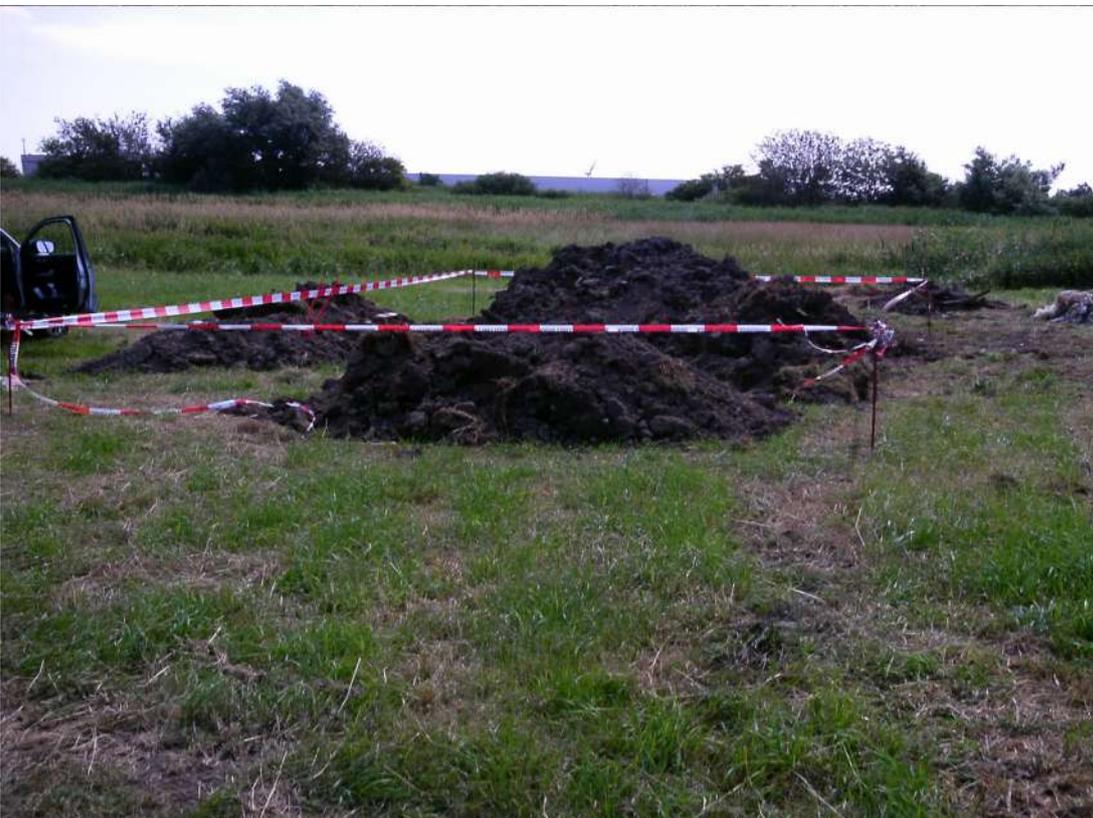
Aus dem siedlungsabfallhaltigen Bodenaushub (ca. 15 m³) wurde durch die Dr. Pirwitz Umweltberatung eine Mischprobe entnommen und auf umweltrelevante, siedlungsabfalltypische Schadstoffe (Mineralölkohlenwasserstoffe, PAK, Schwermetalle) untersucht. Wie der in **Anlage 3.1** wiedergegebene Laborbericht des Labors Döring, Bremen, zeigt, wies die Bodenmatrix keine umweltrelevant erhöhten Gehalte der untersuchten Schadstoffgruppen auf. Da die LAGA-Zuordnungswerte Z 0 für die Bodenart Lehm/Schluff durchweg eingehalten wurden, konnte das ausgehobene Bodenmaterial zum Wiedereinbau in die entstandene Baugrube verwendet werden. Zuvor wurden sämtliche Abfallanteile händisch aussortiert und extern entsorgt.

Foto 10: Siedlungsabfallhaltiger Aushub Bereich Grünland 19

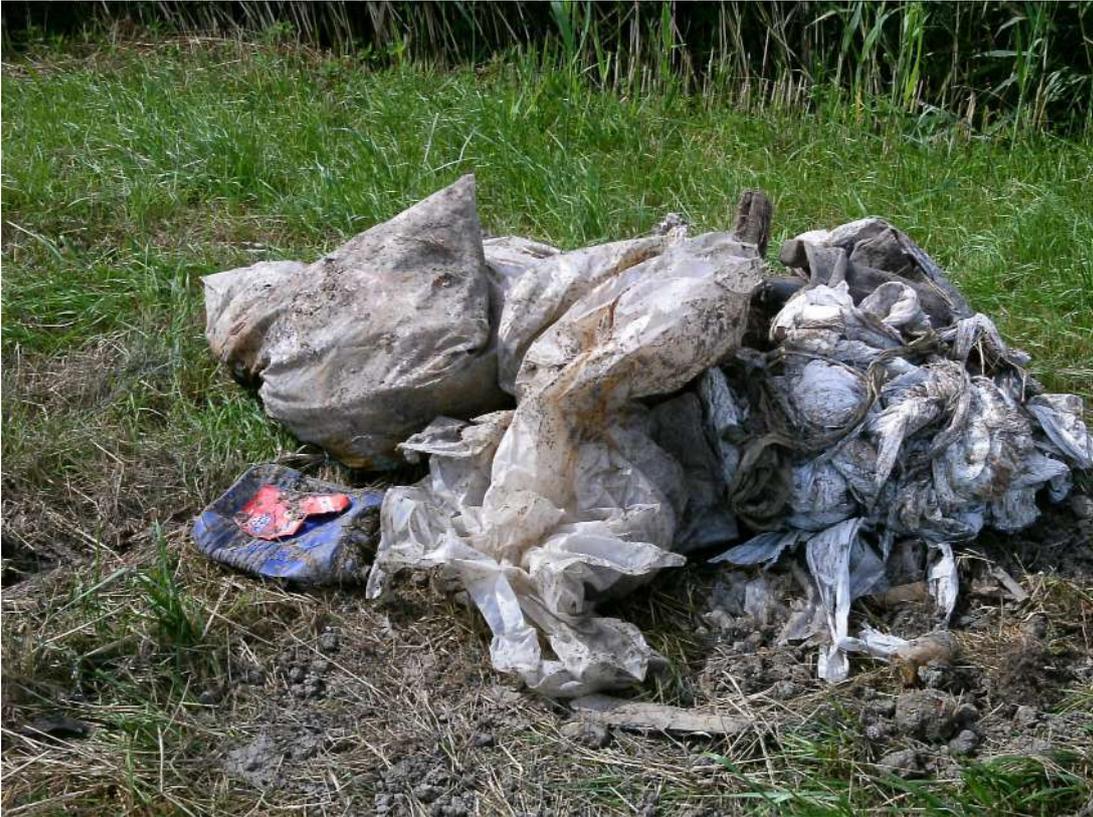
Neben Metallresten wurden sehr untergeordnet andere Abfälle (Zaunpfähle, Kunststoffreste v.a. aus dem Bereich der Siedlungsabfallverfüllung in Teilfläche Grünland 19) ausgehoben. Diese wurden in einer Stahlmulde gesammelt und durch einen Subunternehmer der Fa. Eggers als gemischte Bau- und Abbruchabfälle entsorgt.

Foto 11: Separierte Abfallreste Grünland 19

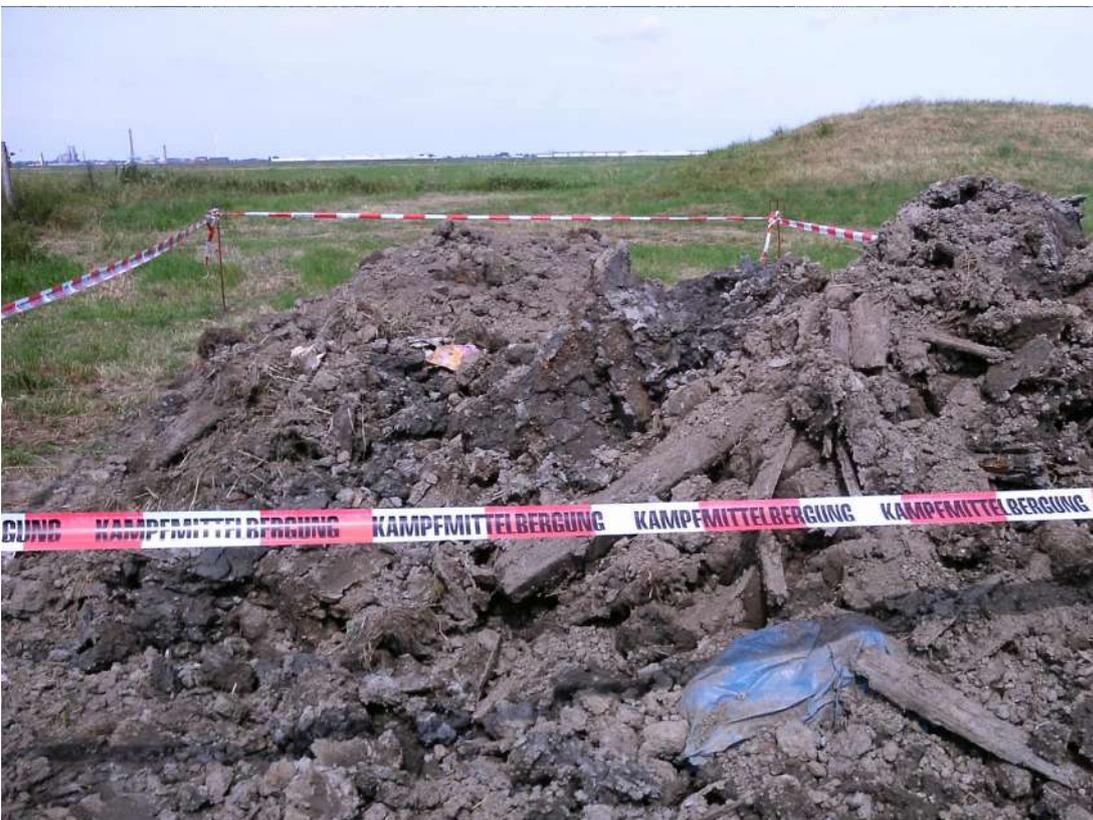
Material wurde für die Freimessung der Fläche bis in eine Tiefe von rd. 1,5 m vollständig ausgehoben und seitlich gelagert. An der Sohle stand gewachsener Kleiboden ohne Fremdstoffanteile an, der keine weiteren Anomalien aufwies.

Foto 12: Aushub Bereich Grünland 19 mit Abfallresten

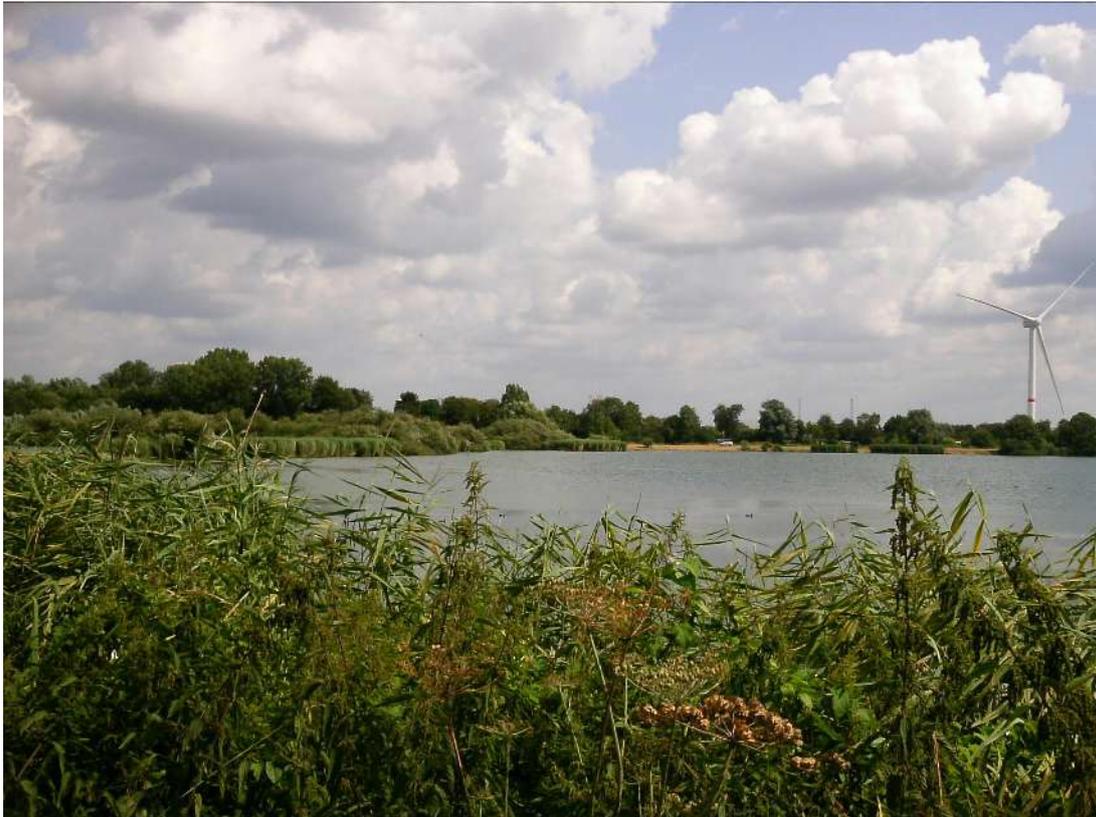
- **Teichränder:** An den dicht bewachsenen Uferbereichen der drei Teiche konnten Freimessungen nicht oder nur eingeschränkt erfolgen, da für eine umfassende Freimessung eine Rodung erforderlich gewesen wäre. Aus Naturschutzgründen (Abstimmung mit dem Naturschutzamt der Stadt Bremerhaven) wurden auch ältere Schilfbestände an den Teichufern nicht gemäht, um sie als Brut- und Schutzzone für Vögel zu erhalten.

Foto 13: Schilfgürtel Teiche (nicht freigemessen)
