Dokumentation der Kampfmittelsuche auf dem geplanten Gewerbegebiet „Lunedelta“ im Industriegebiet Luneort in Bremerhaven

Ergebnisbericht

Januar 2021

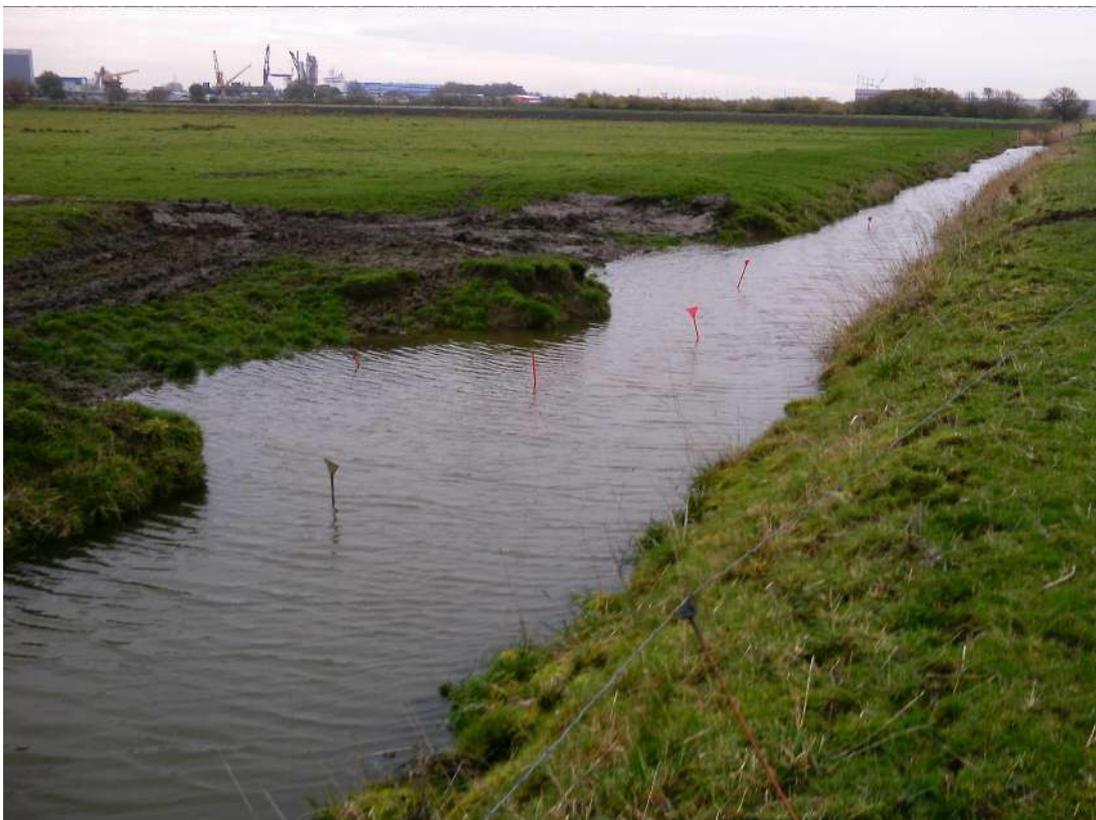
Die Untersuchung der Ackerflächen, Wiesen und Brachflächen ergab insgesamt 3.869 Anomalien. Die Oberflächensondierung der Gräben wurde aufgrund sehr hoher Störbelastung abgebrochen. Die Untersuchung der Gräben erfolgte daraufhin in konventioneller Weise per manngeführter Einkanalsondierung. Sie ergab weitere 184 Anomalien. Außerdem wurde der bearbeitete Abschnitt der Baustraße mittels Aushubbegleitung und Sohlensondierung untersucht.

Foto 14: Anomalien in Gräben

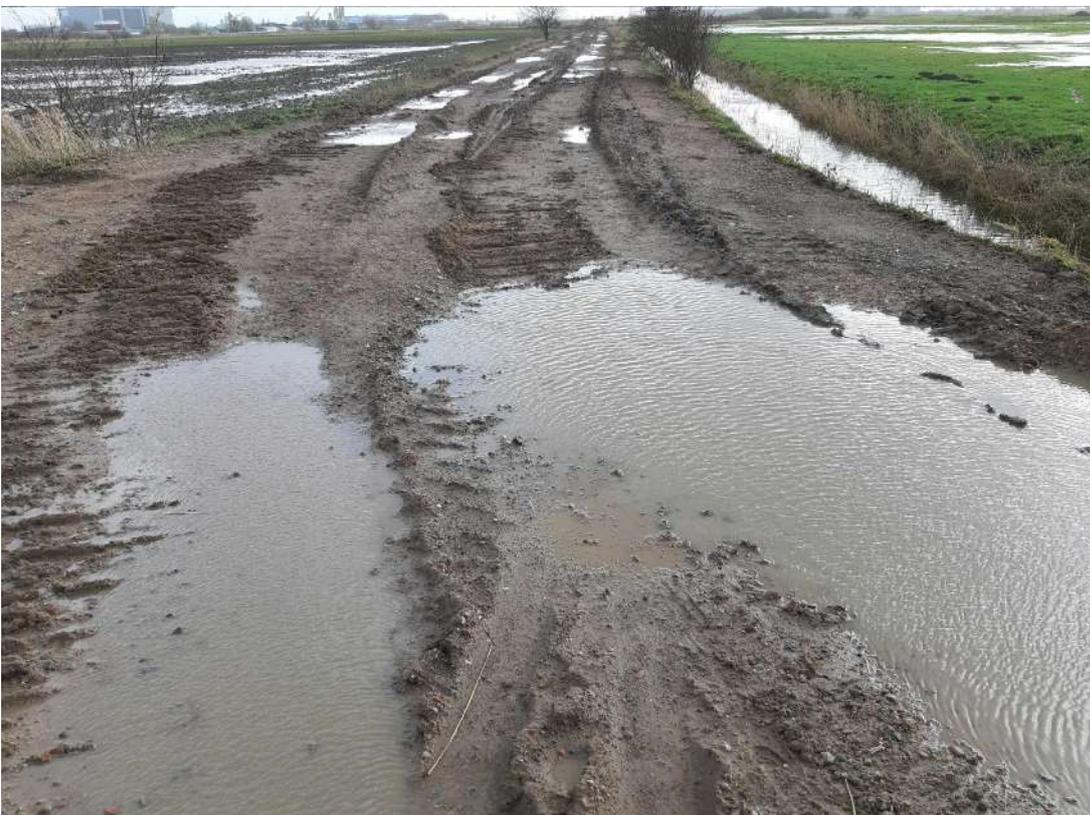
Der Rückbau des Wegematerials wurde im Januar 2020 begonnen. Aufgrund starker Niederschläge mussten die Arbeiten im gesamten Februar bis weit in den März 2020 hinein unterbrochen werden, da sowohl die Befahrbarkeit der Flächen als auch der Wiedereinbau des Wegebaumaterials nach der Freimessung nicht mit vertretbarem Aufwand möglich waren. Anschließend wurden die Arbeiten durch die bevorstehende Brut- und Setzzeit begrenzt. Daher wurde die Kampfmittelfreimessung der Wegereiche auf die Abschnitte MP 1 und MP 2 sowie die südliche Hälfte der MP 3 begrenzt (s. Lagepläne in **Anlage 2.1** und **Anlage 2.3**). Bis zum Ende der Bauzeit im April 2020 wurden die Wege wieder so hergestellt, dass eine Nutzung durch landwirtschaftliche Fahrzeuge gewährleistet war.

Foto 22: Durchnässte Flächen nach starken Niederschlägen im Februar 2020
