**Grundwassersanierung des LHKW-Schadens
der ehemaligen chemischen Reinigung Ehlers,
Poststraße, Bremerhaven**

**Bewertung des GW-Monitorings 2020/2021
nach Einstellung des Sanierungsbetriebes**

September 2021

**Magistrat der Seestadt Bremerhaven
- Umweltschutzamt -**

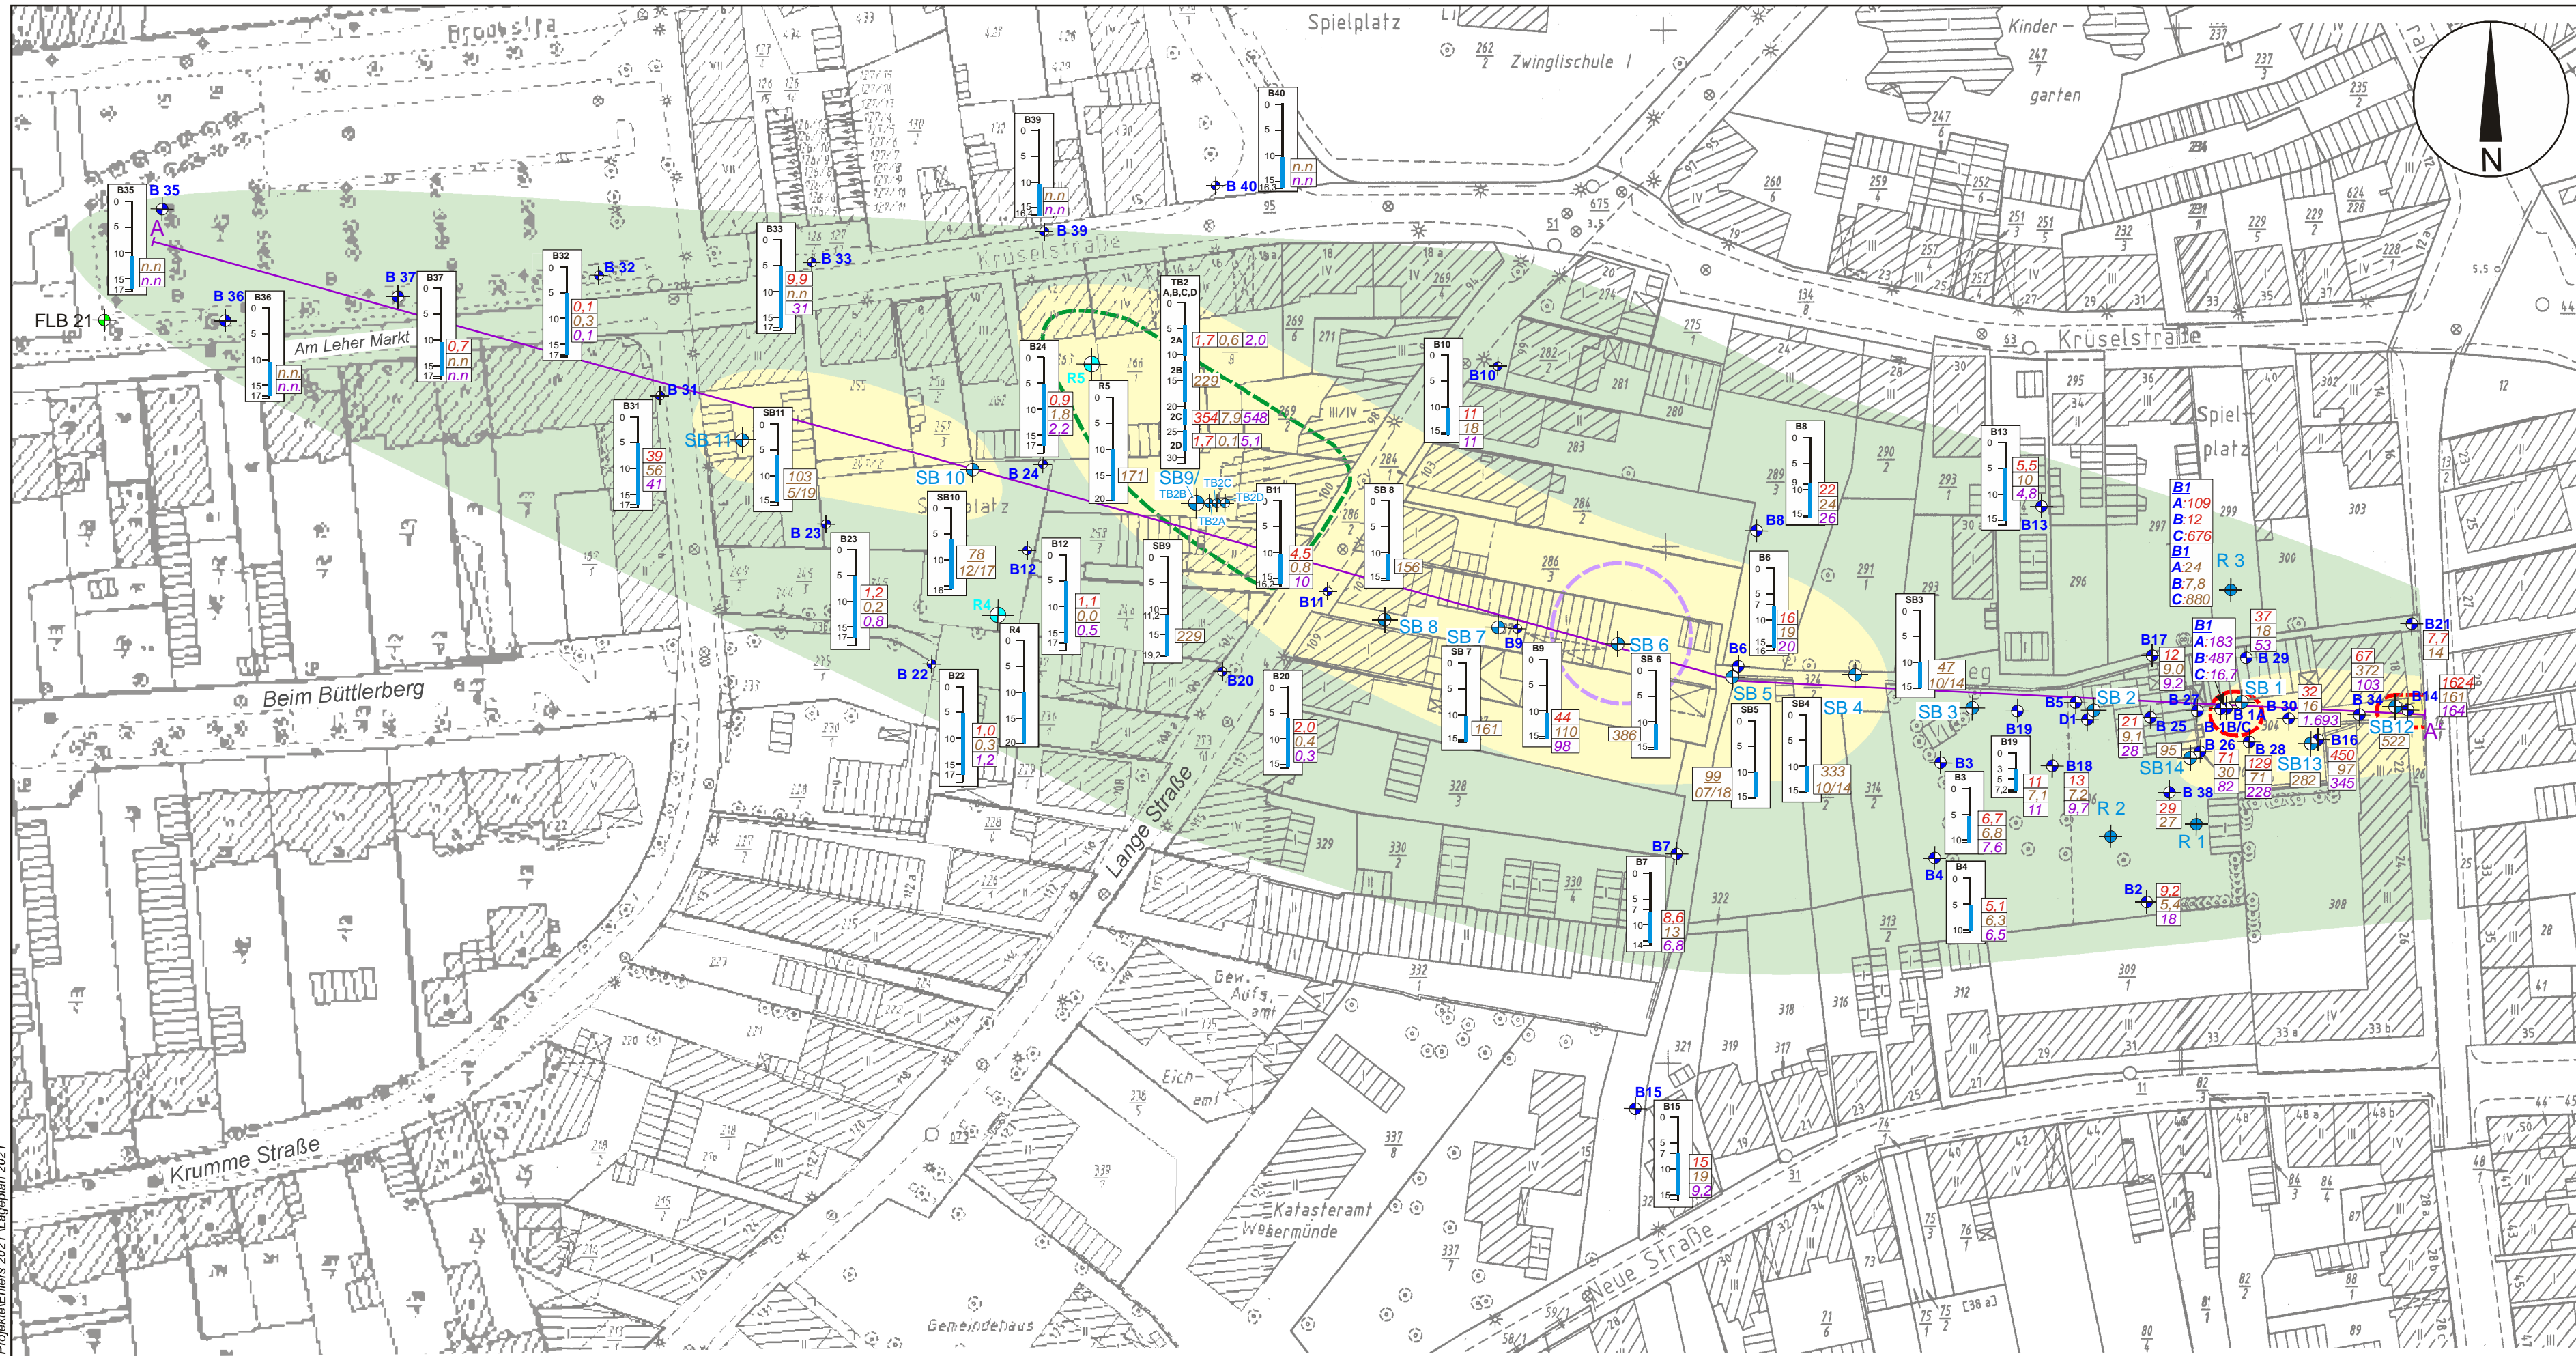
Titel:
 Verlauf der Schadstofffahne im Beobachtungsnetz mit Messwerten aus 03-2020, 11/12-2020 und 08-2021

Im Lageplan in **Anlage 1.2** sind die in 03/2020 (kurz vor Einstellung der Sanierungsmaßnahmen) erhobenen LHKW-Analysedaten im Vergleich zu den im GW-Monitoring in 11/2020 und in 07/2021 analysierten LHKW-Gehalten zusammengestellt.

Im ehemaligen Schadenszentrum zeigt das GW-Monitoring, dass in den 1,5 Jahren nach Einstellen des Sanierungsbetriebes keine relevanten Rücklösungen von LHKW-Schadstoffen (Reboundeffekte) stattgefunden haben. In den Messstellen B 25, B 26, B 29 und B 38, die den Bereich der ehemaligen Betriebsstätte abdecken, wurden mit Gehalten $\ll 100 \mu\text{g/l}$ Σ LHKW keine Veränderungen festgestellt.

Die LHKW-Einflüsse im Bereich des ehemals genutzten Abwasserkanals bewegen sich im Vergleich auf einem etwas höheren Konzentrationsniveau. In den Messstellen B 16, B 28, B 30, B 34 und B 14 wurden im Monitoring überwiegend zwischen ca. 100 und ca. 400 $\mu\text{g/l}$ schwankende LHKW-Gehalte analysiert. Diese Konzentrationen entsprechen der beim Einstellen der hydraulischen Sanierungsmaßnahmen festgestellten Schwankungsbreite. Der Sanierungszielwert von 500 $\mu\text{g/l}$ wird i.d.R. deutlich unterschritten.

Allein punktuell und nur zeitweise zeigen sich in Messstelle B 30 im Bereich des ehemaligen Abwasserkanals mit ca. 1.700 µg/l Σ LHKW (Juli 2021) und die Mehrfachmessstelle B 1 im Zentrum des ehemaligen Schadens in größerer Tiefe (25,8 – 30,8 m u.GOK) mit ca. 880 µg/l Σ LHKW (November 2020) im GW-Monitoring noch LHKW-Gehalte oberhalb des Sanierungszielwertes. Diese Konzentrationsschwankungen beruhen vermutlich auf kleinräumigen LHKW-Nestern, deren Mobilität sich nach Einstellen der GW-Absenkung aber deutlich reduziert hat.

Der unmittelbare Abstrombereich des ehemaligen Schadenszentrums zeigt in den Messstellen B 2 bis B 4, B 13 und B 17 bis B 19 auch 1,5 Jahre nach Einstellen des Sanierungsbetriebes keinen Wiederanstieg der LHKW-Gehalte. Die Konzentrationen bewegen sich hier um Werte von ca. 10 µg/l Σ LHKW, was dem zulässigen Einleitwert der ehemals betriebenen Reinfiltrationsbrunnen (R 2, R 3) entspricht.

Die Fahnnenspitze befindet sich nach den Analyseergebnissen auch 1,5 Jahre nach Einstellen des Sanierungsbetriebs auf Höhe der Messstellen B 31 und B 33. In B 31 sind mit LHKW-Konzentrationen um 40 – 50 µg/l keine Veränderungen bzw. keine abstromigen Verlagerungen der Schadstofffahne feststellbar. In B 33 liegt zwar ein leichter Anstieg der LHKW-Gehalte (von 10 µg/l bei Einstellung Sanierung auf 30 µg/l in 07/21) vor. Dieser Anstieg wird aber auf eine leichte seitliche Verschiebung der Fahnnenspitze in nördliche Richtung infolge der nahezu stationären GW-

Im Zentrum der LHKW-Fahnen Spitze ergeben sich im GW-Monitoring im oberen Abschnitt des GW-Leiters (bis ca. 15 m u.GOK) keine Veränderungen beim erzielten hohen Abreinigungsgrad (Messstellen B 24 und TB 2 A mit LHKW-Gehalten von nur 2 µg/l). Im Tiefenbereich > 15 m u.GOK zeigen sich im Tiefbrunnen TB 2 weiterhin die vor Einstellen der Sanierung in der Förderkonzentration des Sanierungsbrunnens SB 9 mit dem 2,5-fachen des Sanierungszielwerts dokumentierten LHKW-Konzentrationen.

Da im Rahmen des bisherigen GW-Monitorings leichte Verschiebungen in der Lage der Abstromfahne (Fahnen spitze) und bei den Schadstoffhöhen in verbliebenen LHKW-Schwerpunkten erkennbar sind, wird eine Fortführung des GW-Monitorings für zunächst 1 Jahr empfohlen. Dabei könnte der Überwachungsumfang auf die Spitze der Abstromfahne und das Umfeld des ehemaligen Abwasserkanals im ehemaligen Schadenszentrum sowie das Zentrum der Abstromfahne westlich der Lange Straße reduziert werden.

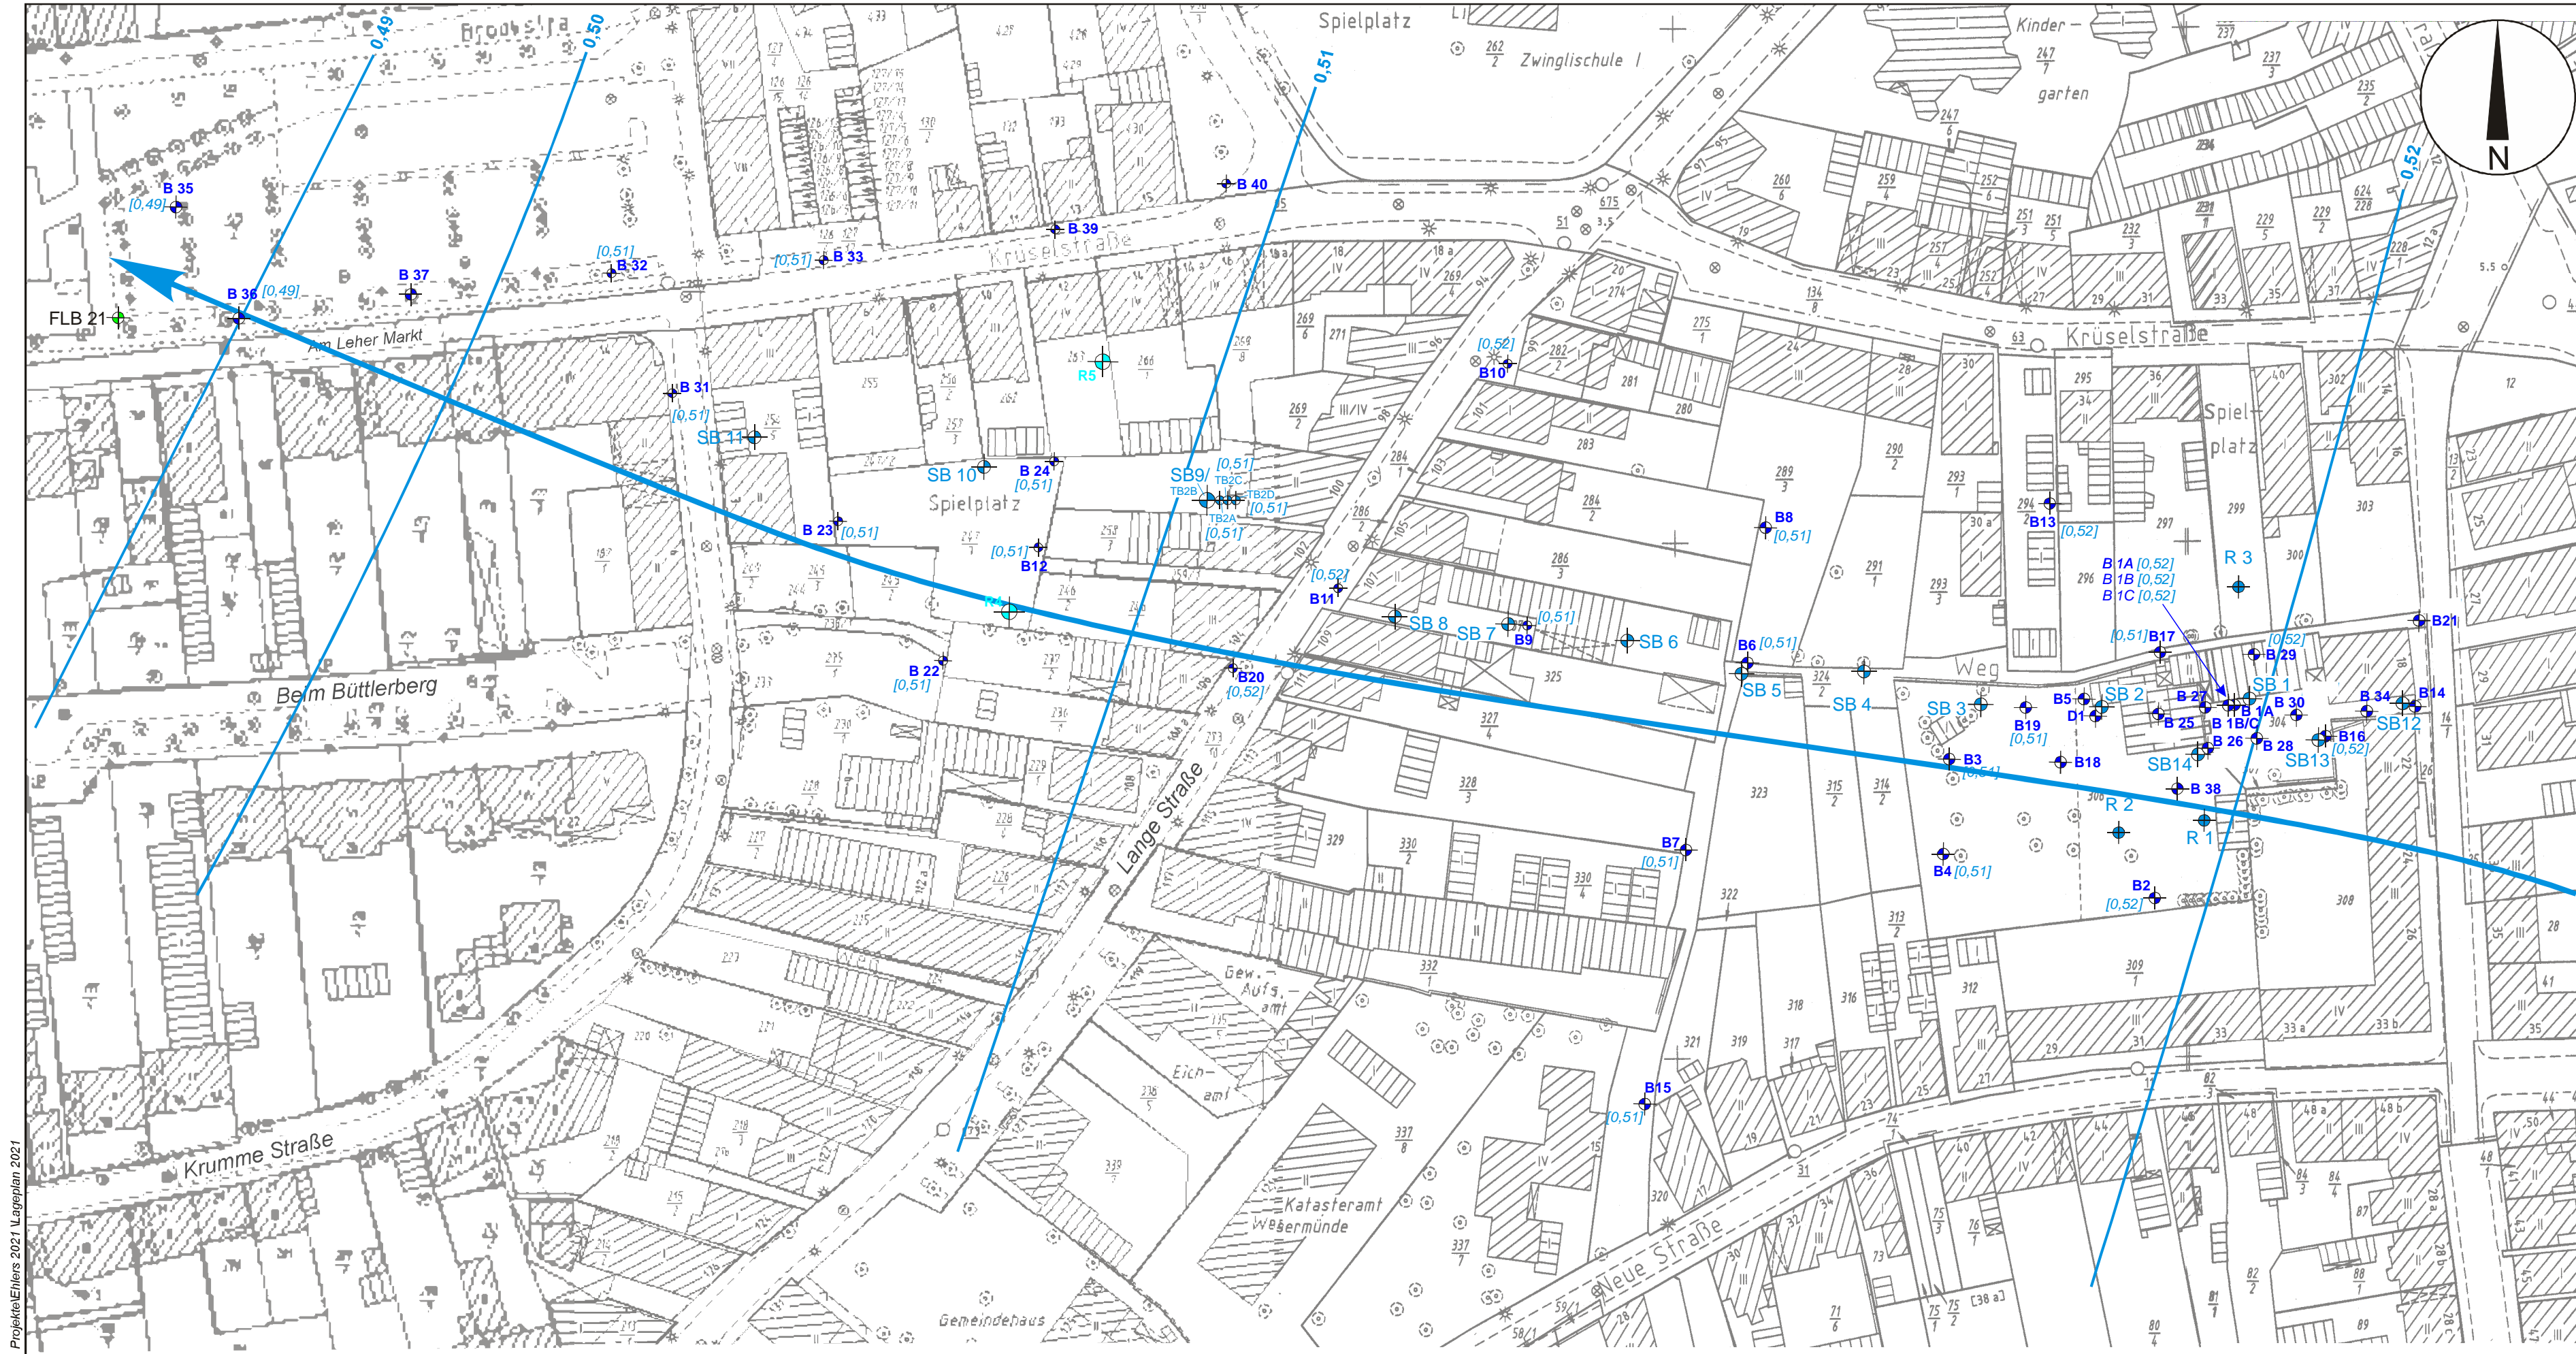
In **Anlage 2** sind die sich aus den Stichtagsmessungen vom 19.11.2020 und 15.09.2021 ergebenden GW-Gleichenpläne dargestellt. Nach den sehr niederschlagsarmen Jahren 2018 bis 2020 zeigen sich auch in 11/20 im gesamten Bereich des LHKW-Schadens (Zentrum, Abstrom) noch geringe Wasserstände (um 0,51 m ü.NN). Es ist nahezu kein GW-Gefälle (nur ca. 2 cm auf ca. 400 m) mit dementsprechend stationären GW-Verhältnissen feststellbar.

Die Stichtagsmessungen zeigen gegenüber den vorherigen Jahren keine signifikanten Veränderungen im Fließverhalten der LHKW-Fahne. Die auch 2020/2021 sehr geringen oder quasi nicht vorhandenen Fließgeschwindigkeiten bestätigen die bisher für die Fahnen Spitze prognostizierte geringe Schadstoffverlagerung von ca. 1 - 2 m/a.

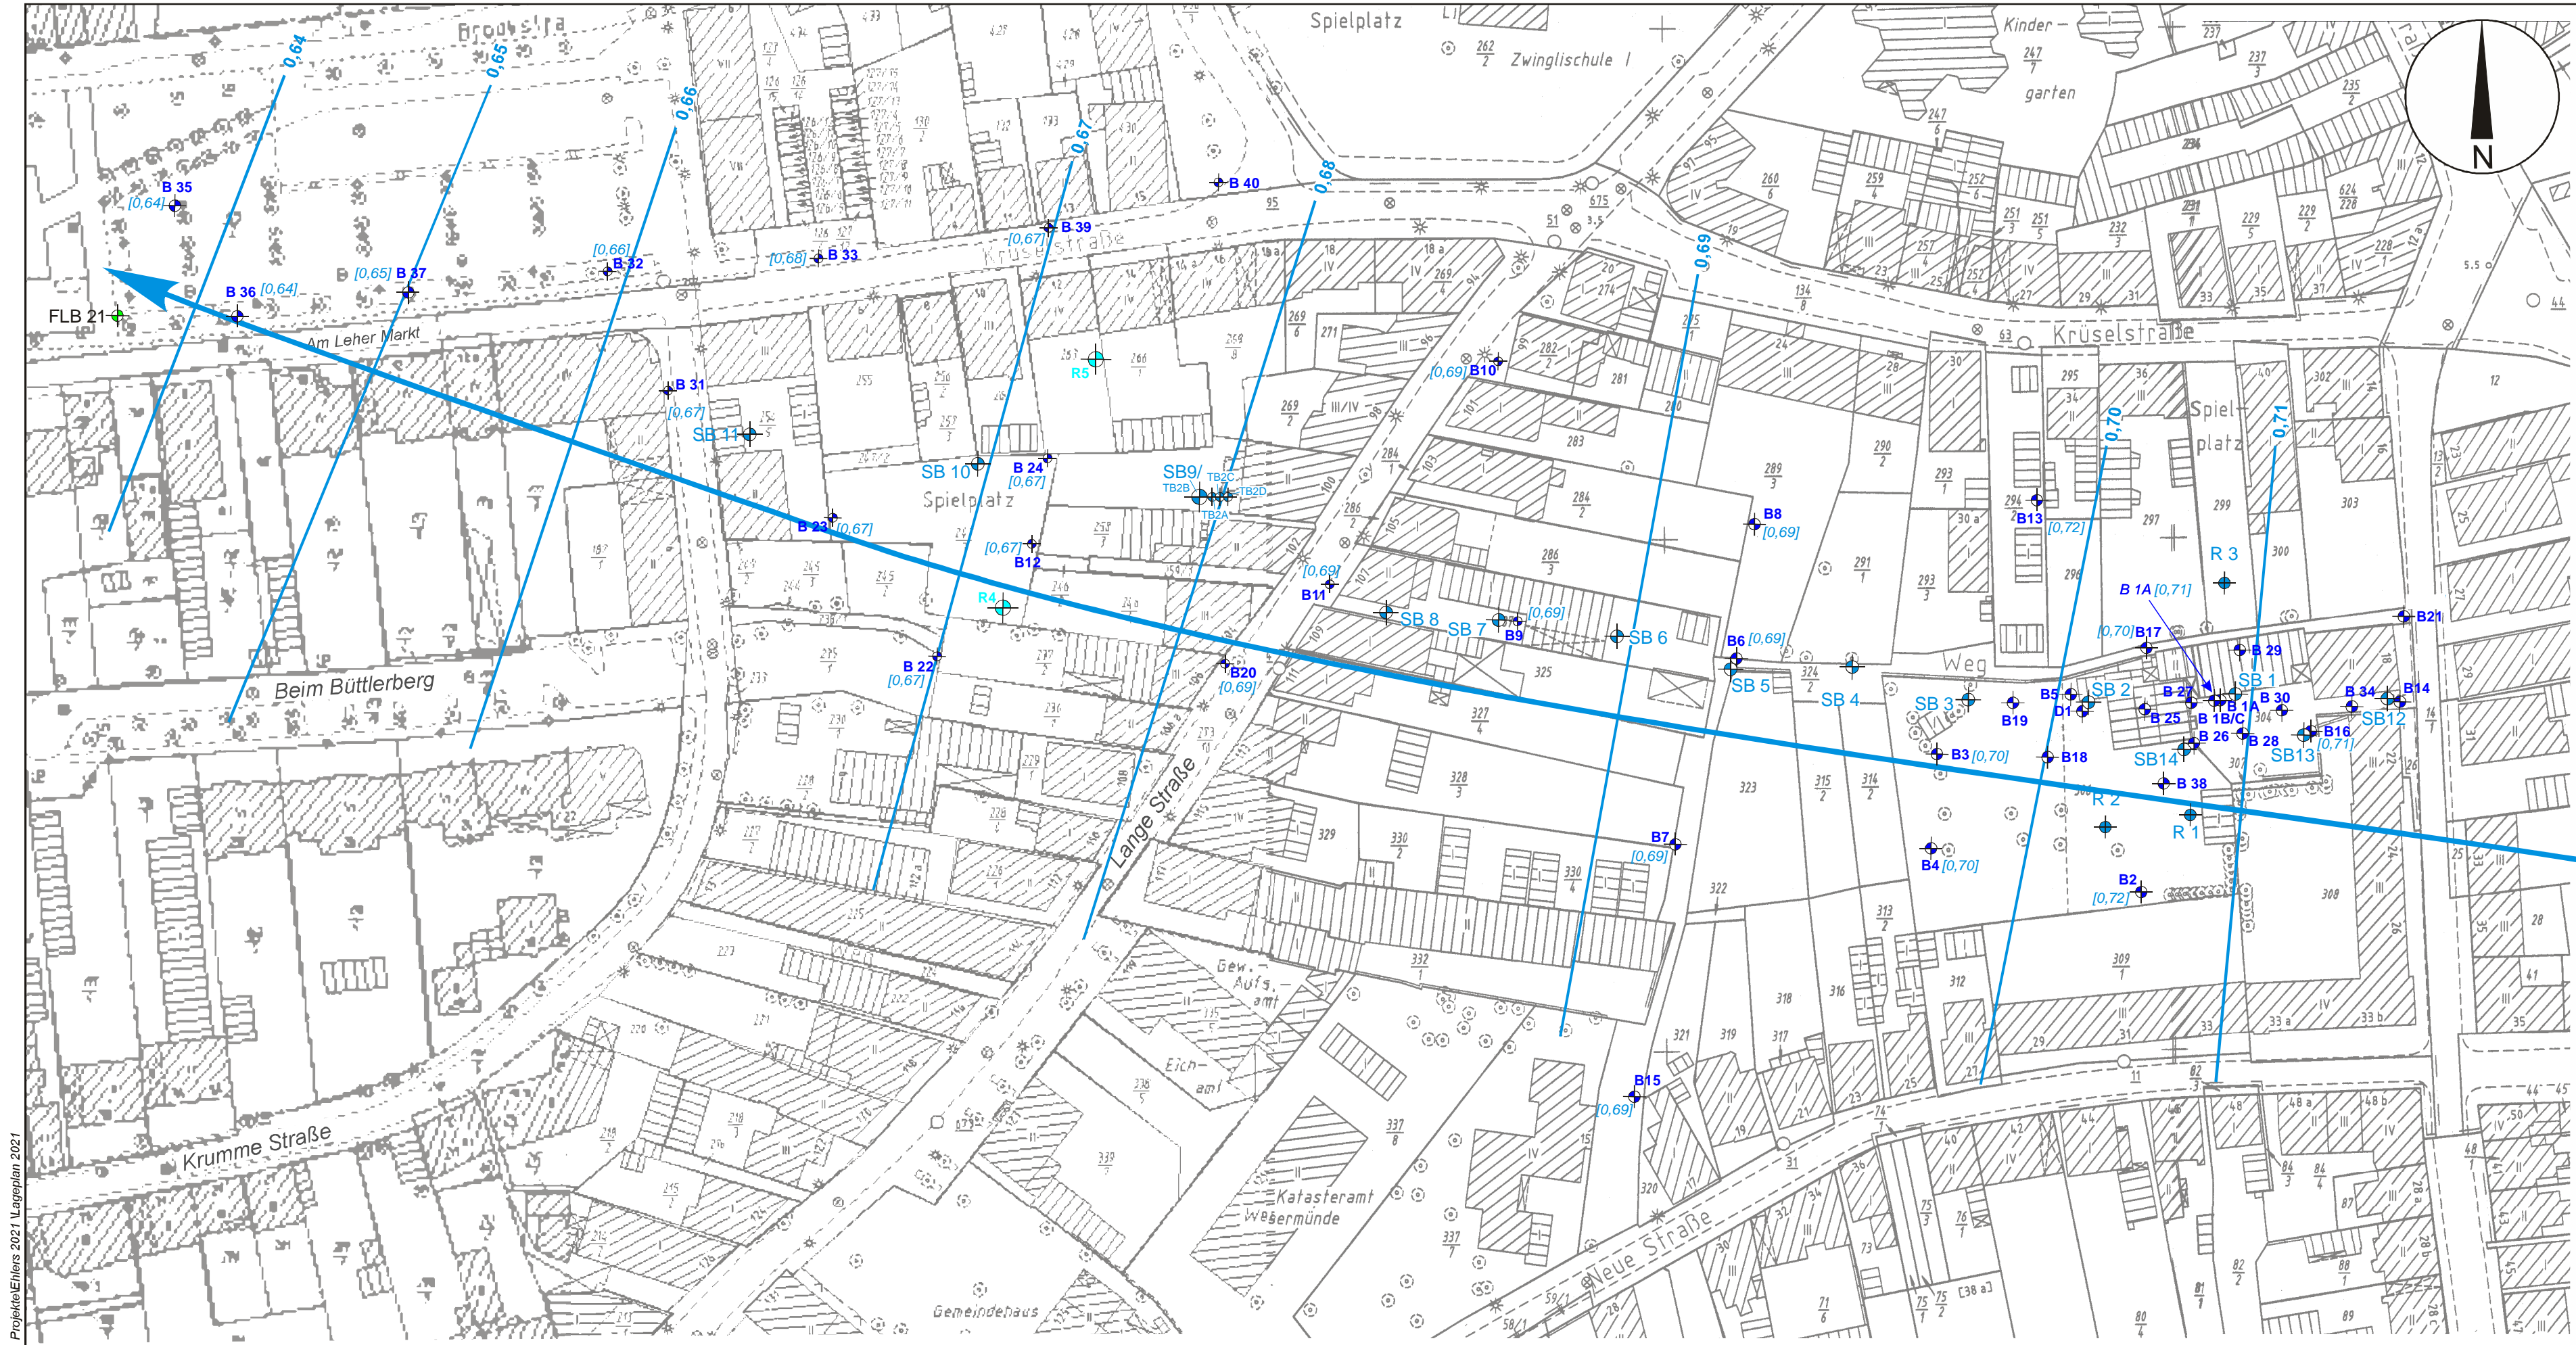
Titel:
 Grundwassergleichenkarte vom 15.09.2021

Demgegenüber ist bis zur Stichtagsmessung in 09/2021 der GW-Stand wieder um ca. 20 cm gestiegen. Im LHKW-beeinflussten Bereich ist das GW-Gefälle mit ca. 5 cm auf ca. 400 m aber immer noch gering, so dass hier weiterhin nahezu stationäre Verhältnisse anzusetzen sind. Auf Höhe des Leher Marktes verringern sich die Abstände der GW-Gleichen leicht, so dass ab hier ein nennenswerter (geringer) Grundwasserfluss ansetzbar ist.
