Hydrochemische Untersuchungen  
auffälliger Parameter  
am Ostrand der Altdeponie Grauer Wall  
in Bremerhaven

**Februar 2017**

Magistrat der Seestadt Bremerhaven  
Umweltschutzamt

***Dr. Pirwitz Umweltberatung***

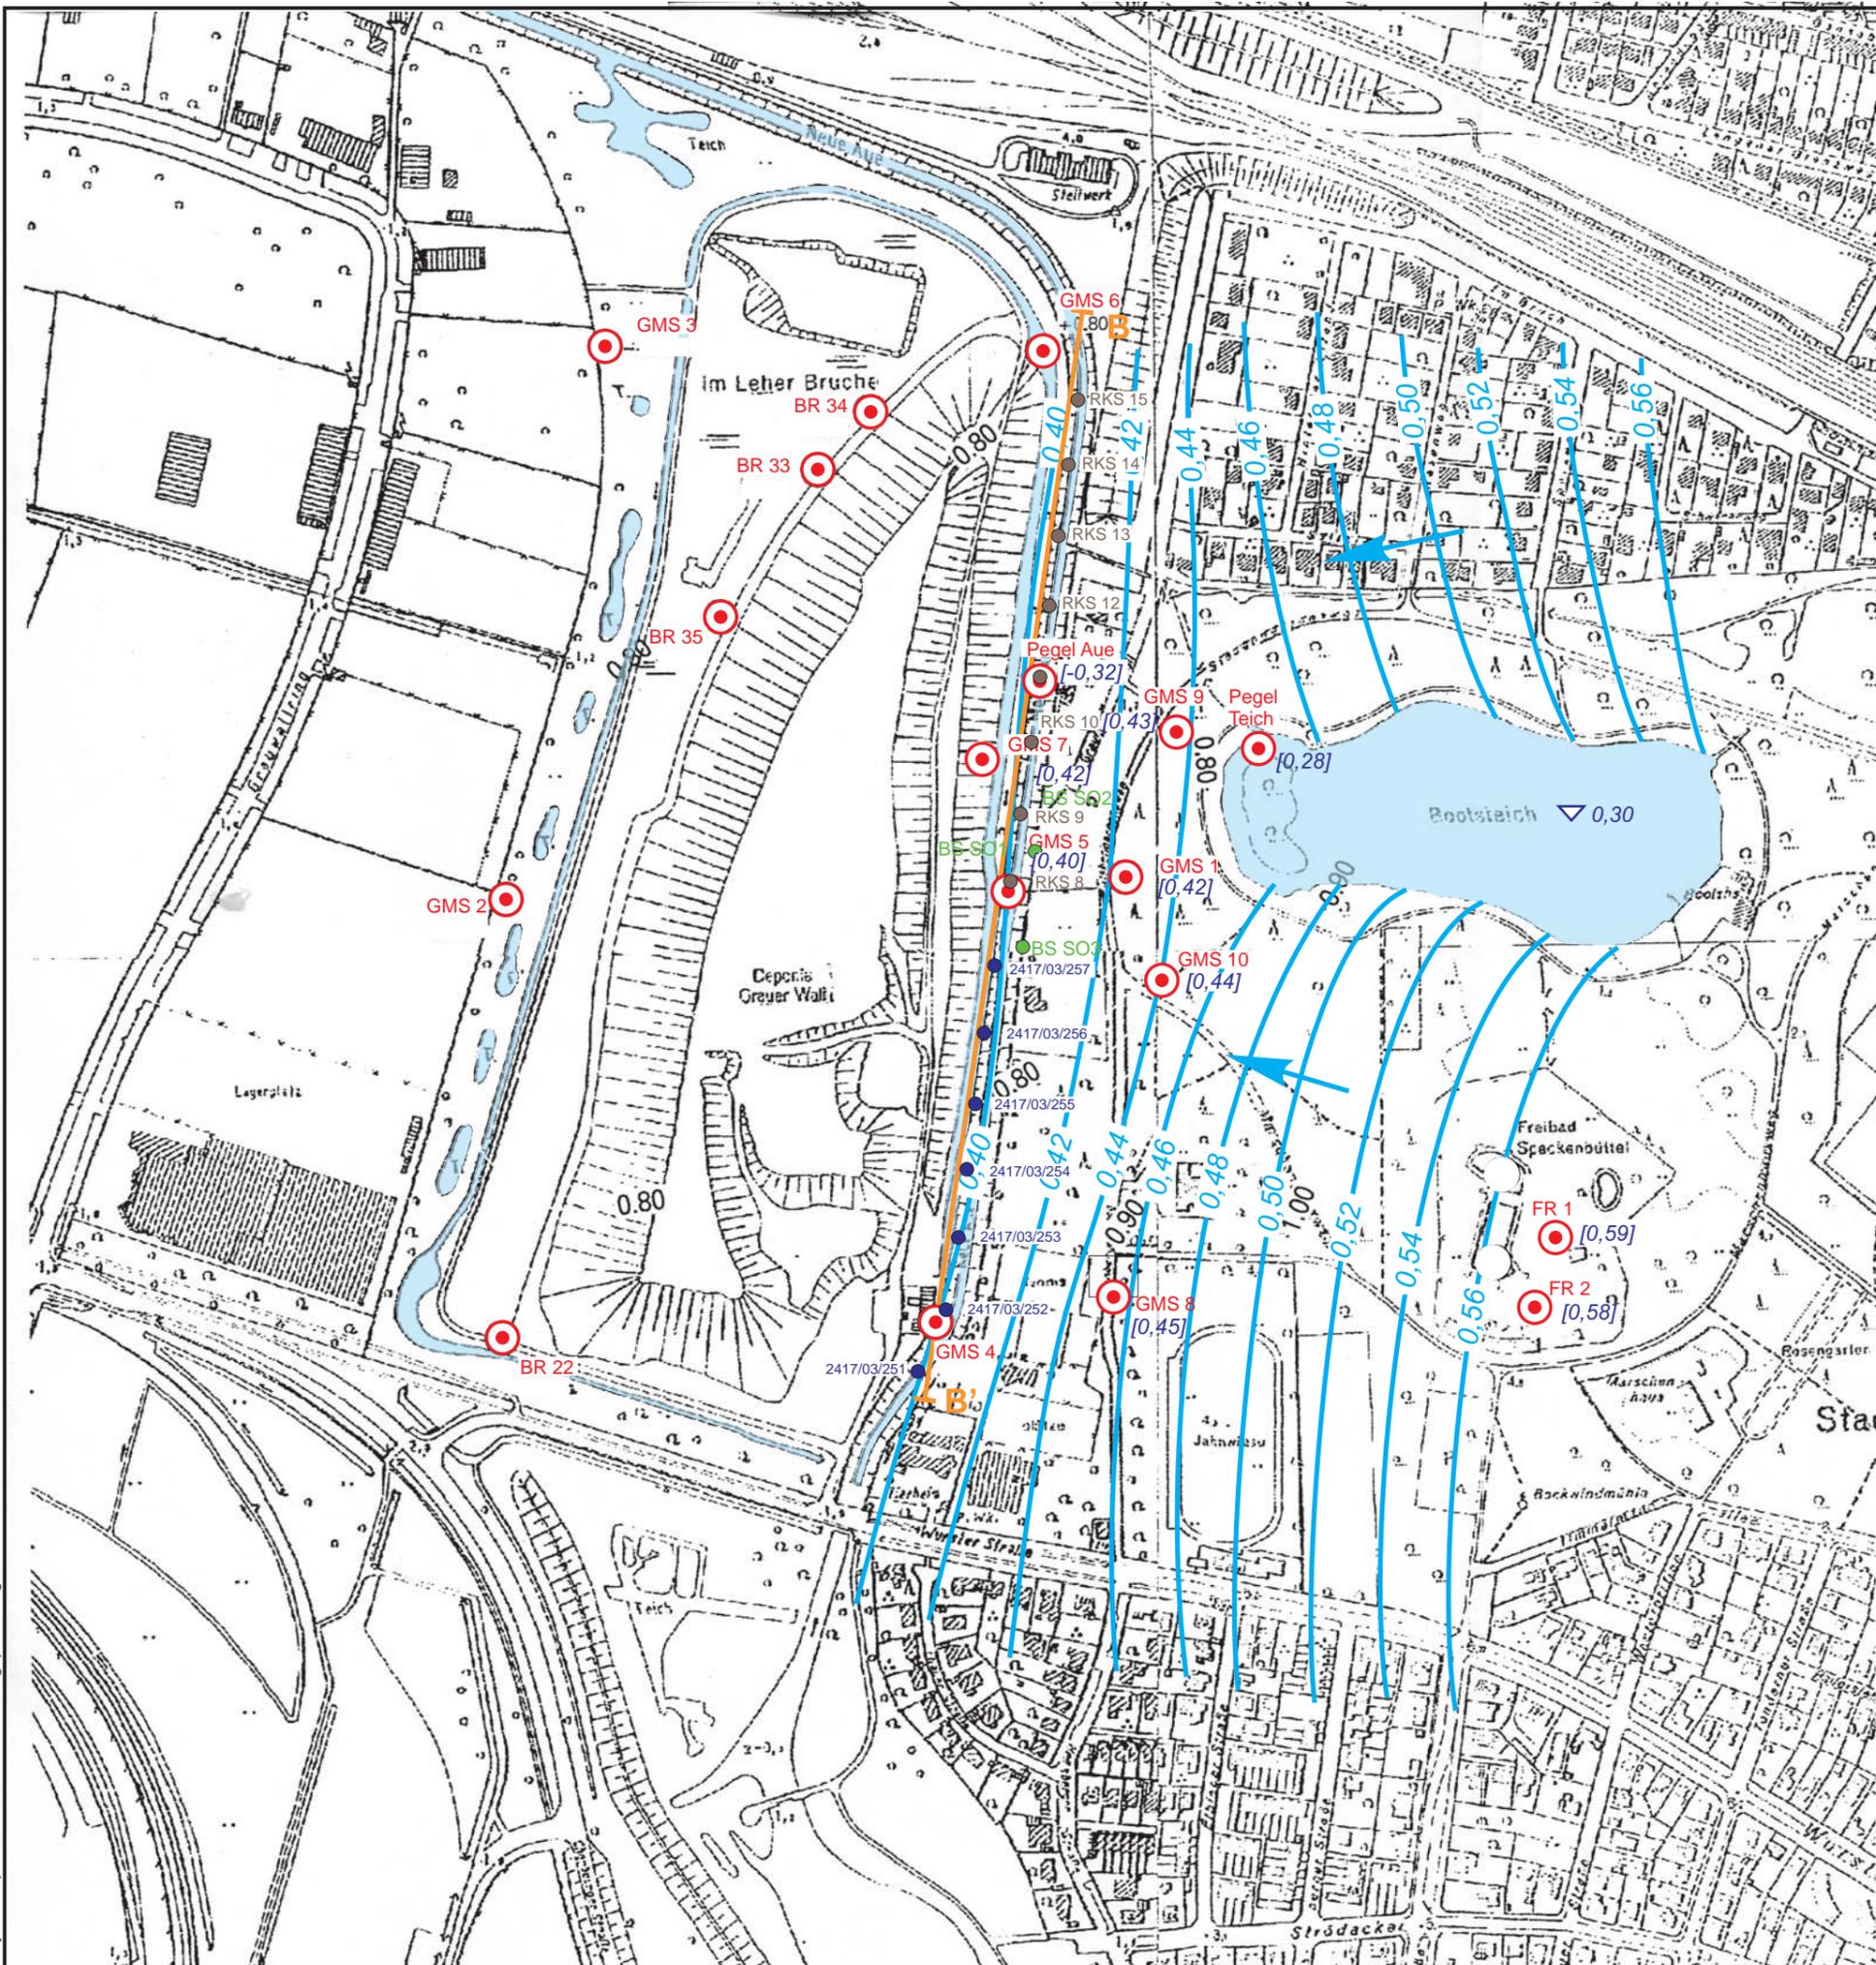
Beobachtungsbrunnen
-

[0,48] Grundwasserstand am 20.12.2016
-

In diesem Grundwassermonitoring dokumentiert die Grundwassermessstelle GMS 1 den Grundwasseranstrom der Deponie (Lage der Messstelle s. Anlage 1.1). Obwohl diesem Brunnen nach hydrogeologischen Gesetzmäßigkeiten keine Stoffe aus der Deponie über den Grundwasserpfad anströmen können, zeigt er seit 1988 einen Sulfatanstieg von 10 mg/kg auf inzwischen bis zu 200 mg/kg und seit 2013 auch deutlich ansteigende Bor-Gehalte (s. Anlagen 3.1.1 und 3.1.2).

Um die räumliche Lage der im GMS 1 nachgewiesenen Grundwasserauffälligkeiten abschätzen zu können und die hydrogeologischen Verhältnisse im Übergangsbereich von der Geest ins Marschenland besser erfassen zu können, wurden nördlich und südlich des GMS 1 die Grundwassermessstellen GMS 9 und GMS 10 neu errichtet (Lage s. Anlage 1.1)

gleichen zwischen den Grundwassermessstellen GMS 8 und GMS 9 eine nahezu gerade Nord-Süd verlaufende Linie bilden. Die am Geestrand durchgeführten Grundwasserstandsmessungen lassen zumindest auf Höhe der Brunnen GMS 1, GMS 5 und GMS 7 keine erheblichen Absenkungen des Grundwasserspiegels durch Entwässerungsaktivitäten der Neuen Aue und des Ringgrabens erkennen. Vielmehr deutet sich ein einheitliches Gefälle vom GMS 1 über den GMS 5 zum GMS 7 an. Die Wasserstände des GMS 1 liegen bei allen bisherigen Wasserstandsmessungen über denen des GMS 5 (s. Anlage 1.3). Bei unserer Stichtagsmessung im Dezember 2016 lag der Grundwasserspiegel der weiter westlich vom Ringgraben gelegenen GW-Messstelle GMS 7 zwar 2 cm tiefer als der Wasserspiegel im GMS 5. Interessanterweise liegt der Wasserspiegel des GMS 7 jedoch meist unter dem des GMS 5, so dass sich ein gleichmäßiges Grundwassergefälle von dem Geestbrunnen GMS 1 über die Entwässerungsgräben „Neue Aue“ und „Ringgraben“ hinaus nach Westen andeutet.

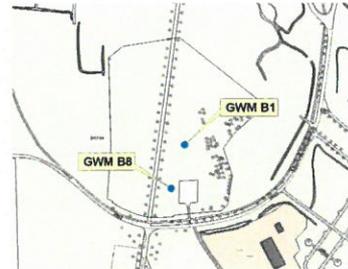
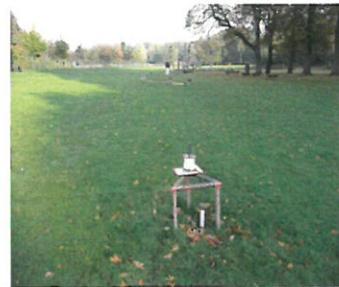
■ Grundwasserspiegel [mNHN]  
■ Grundwasserspiegel [muROK]  
 ROK [mNHN]: 3,32

Projekt:	
<b>Bohrung:</b>	<b>2417/04/0492 GWM B1 Freibad</b>
Auftraggeber:	Jacobsen BHV
Bohrfirma:	Harms
Autor Bohrprot.:	
Datum:	21.07.1999
Rechtswert:	3472295
Hochwert:	5939787
Ansatzhöhe:	3,07 m
Endteufe:	10,50 m

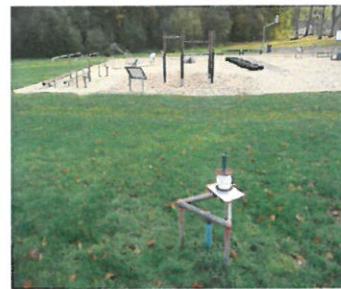
■ Grundwasserspiegel [mNHN]  
■ Grundwasserspiegel [muROK]  
 ROK [mNHN]: 4,42

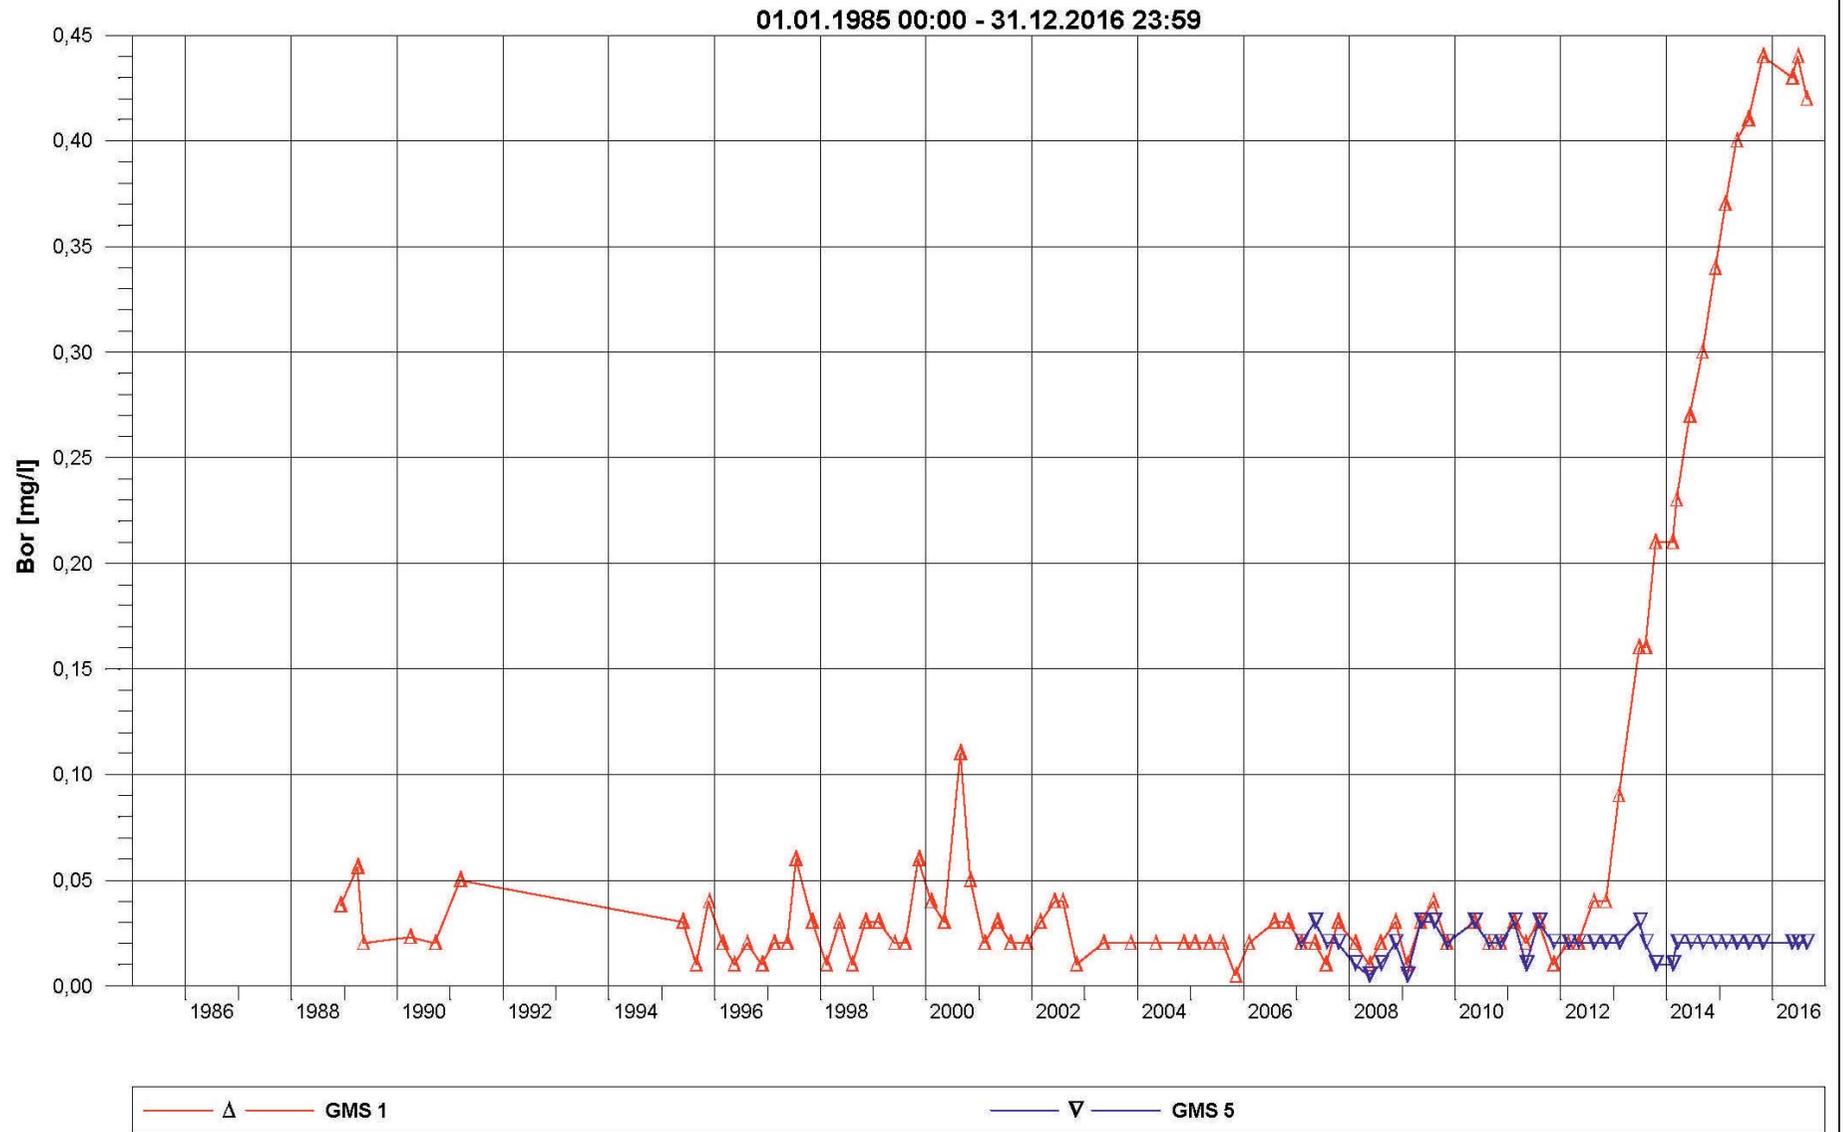
Anlage 3.1.1

# Konzentrationsverlauf Bor

Grundwasserbeprobung Deponie Grauer Wall  
 GMS 1 & 5

Die **Borgehalte** der Grundwässer um die Deponie Grauer Wall spiegelten bis ins Jahr 2013 den Grundchemismus des jeweiligen Grundwassermilieus wider (s. Konzentrationsverlauf der Anlage 3.1.1). Da Bor in allen salzwasserbeeinflussten Grundwässern auftritt, zeigen die Brunnen der Marsch stets erhöhte Borgehalte. Im vorliegenden Fall sind die höchsten Borgehalte dementsprechend in den Brunnen GMS 2 und GMS 3 anzutreffen, in denen auch die höchsten Chloridwerte nachgewiesen sind. Die niedrigsten Borgehalte wurden, wie zu erwarten, in den Geestbrunnen GMS 1 und GMS 5 beobachtet.

Im Jahr 2013 steigen die Borgehalte des GMS 1 plötzlich stark an. Schwankten die Borkonzentrationen von 1989 bis 2013 um 20 µg/l, liegen die Werte schon im Jahr 2015 bei 430 µg/l. In den letzten beiden Jahren ist der Bor-Anstieg nur noch gering. Im Dezember 2016 ergab die Analytik einen Gehalt von 490 µg/l.

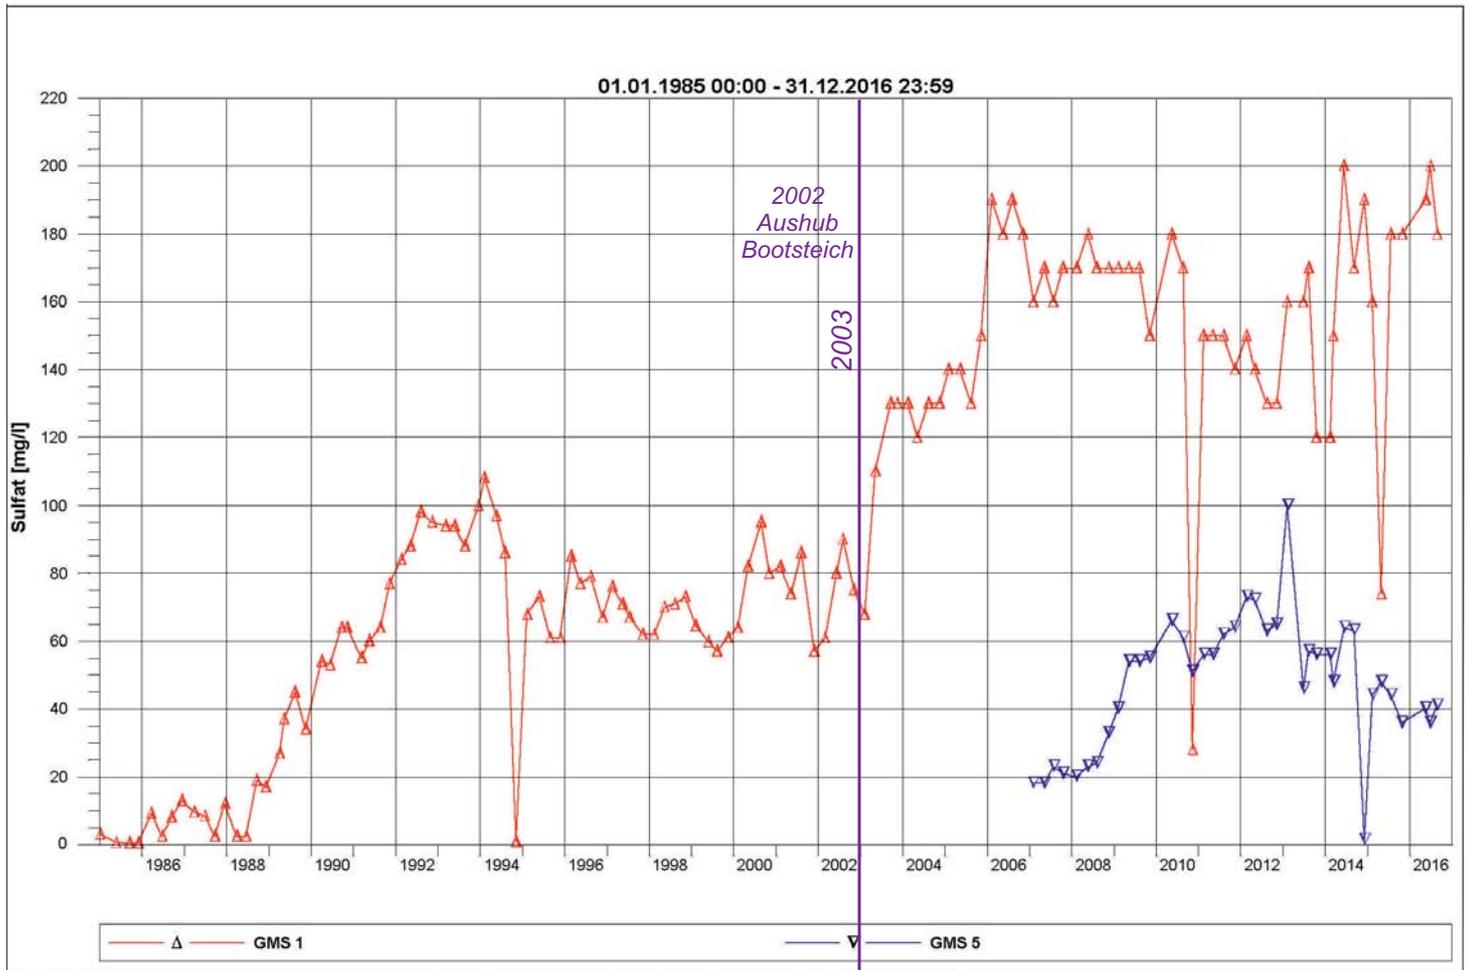
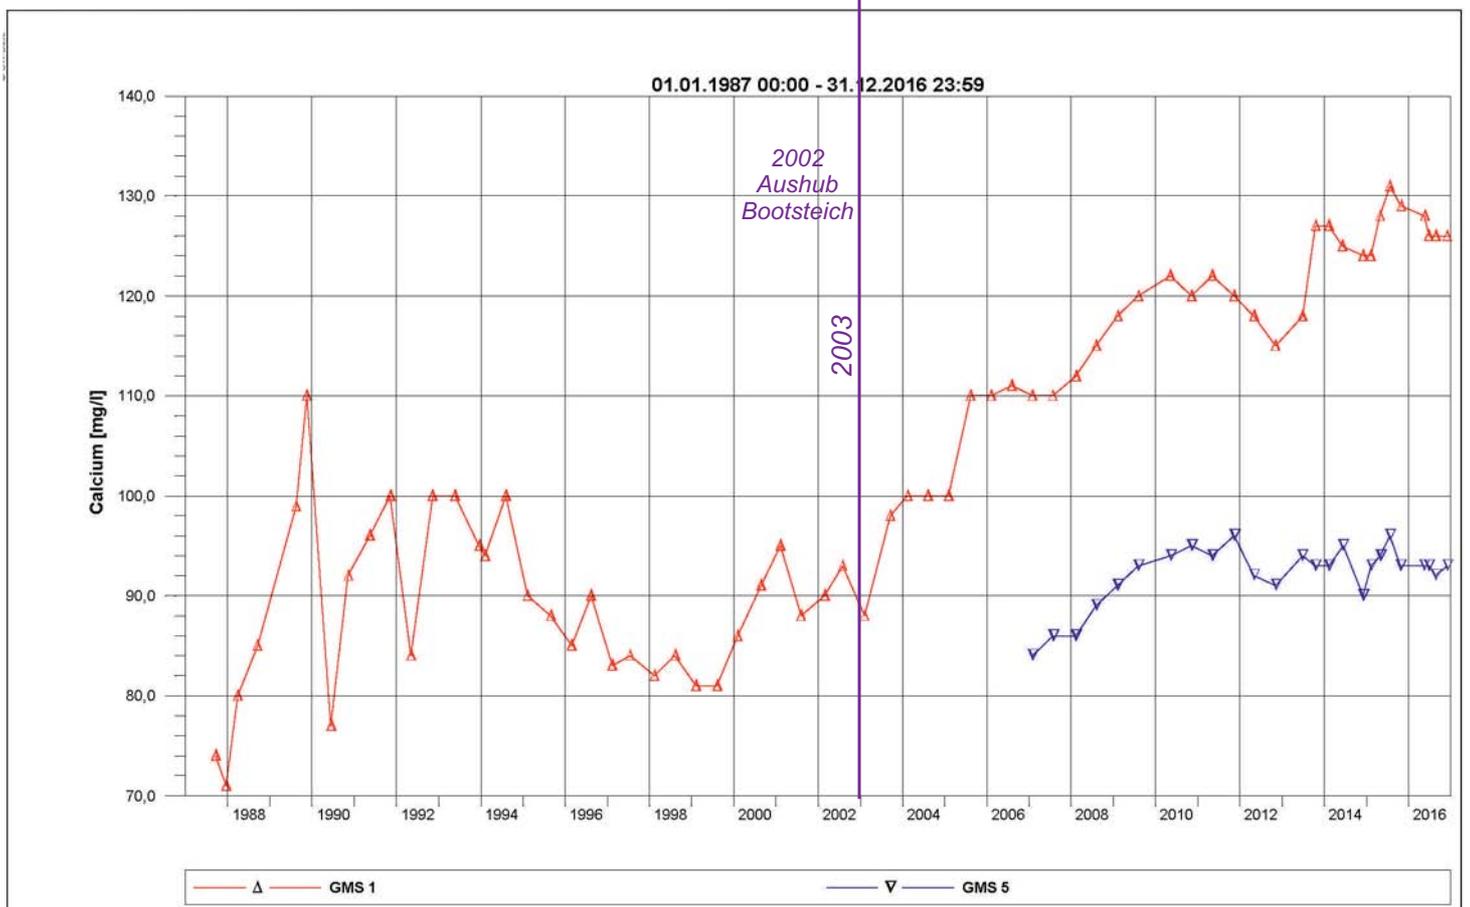
# Konzentrationsverlauf Sulfat/ Calcium

Im Brunnen GMS 1 ist im Beobachtungszeitraum zwischen 1988 und 2006 ein **Sulfatanstieg** von Werten um 10 mg/l auf Konzentrationen um 200 mg/l festgestellt worden (s. Konzentrationsverlauf in der Anlage 3.1.2). Dieser Anstieg erfolgte nicht kontinuierlich. In einer ersten Phase steigt der Sulfatgehalt zwischen 1988 und 1993 auf Werte um 80 mg/l und bleibt dann 10 Jahre lang auf diesem Konzentrationsniveau. In dem kurzen Zeitraum von 2003 bis 2005 ist ein erneuter starker Sulfatanstieg von Gehalten um 80 mg/l auf 190 mg/l zu verzeichnen. Seit 2005 verharrt der Sulfatgehalt bei starken Schwankungen auf diesem Konzentrationsniveau.

**Calcium** zeigt im Brunnen GMS 1 einen sehr ähnlichen Konzentrationsverlauf wie Sulfat, so dass ein ursächlicher Zusammenhang zwischen dem Sulfat- und dem Calciumanstieg besteht. Mögliche Beeinflussungen durch natürliche Gipsgehalte in den Böden des Untersuchungsbereiches sind uns nicht bekannt. Sollte der Sulfatanstieg im GMS 1, wie oben vermutet, durch die Sulfatfreisetzung aus dem aufgetragenen Baggergut des Bootsteiches resultieren, könnte der parallel

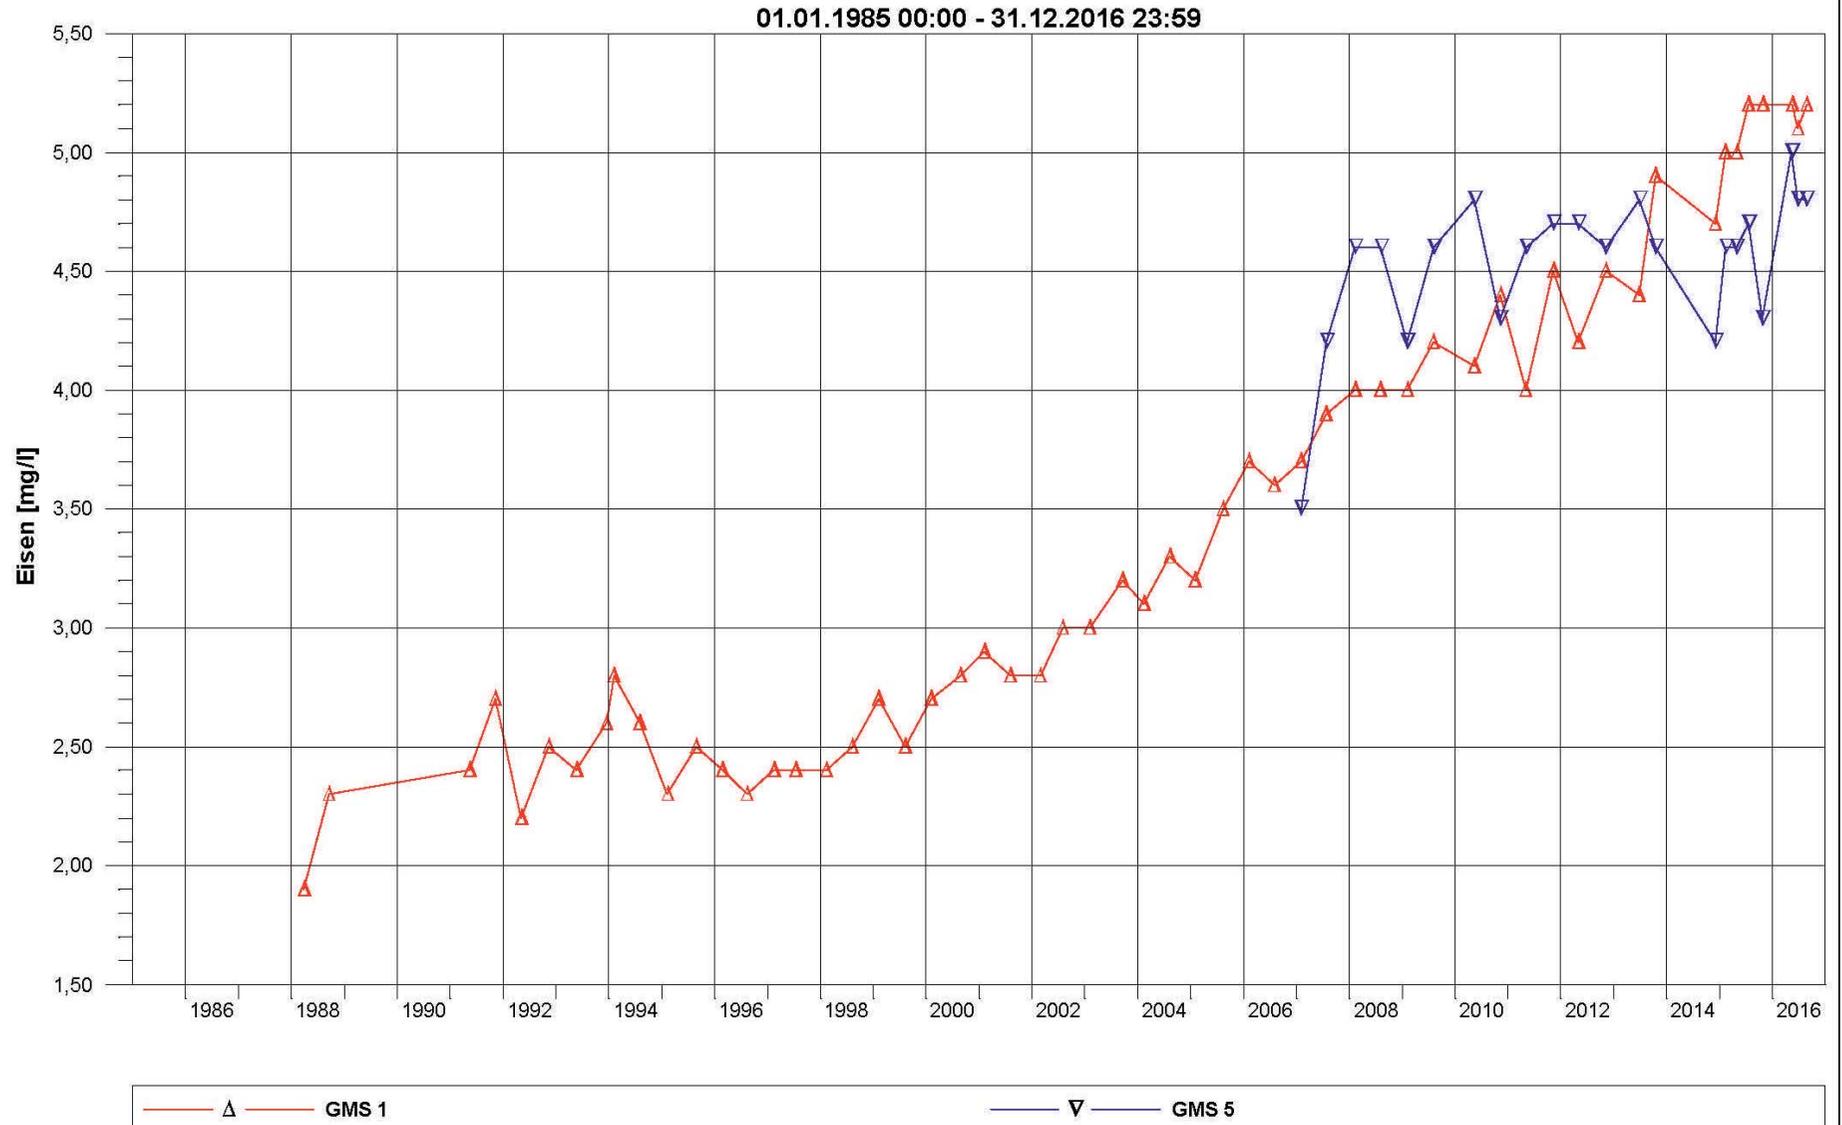
# Konzentrationsverlauf Eisen

Die **Eisengehalte** des GMS 1 sind seit Beginn dieser Grundwasserbeobachtung von 2 mg/l im Jahr 1988 auf inzwischen über 5 mg/l gestiegen (s. Anlage 3.1.3) Im Gegensatz zum Konzentrationsverlauf des Sulfats und des Calciums verläuft dieser Anstieg der Eisengehalte im Grundwasser sehr kontinuierlich. Die Eisengehalte der übrigen Messstellen zeigen erhebliche lokale Unterschiede der Eisenwerte. Hohe Gehalte um 4 mg/l weisen die Brunnen GMS 9, GMS 10 und FR 1 auf. Die südlicheren Brunnen FR 2 und GMS 8 sind mit Eisengehalten < 0,6 mg/l eisenarm.

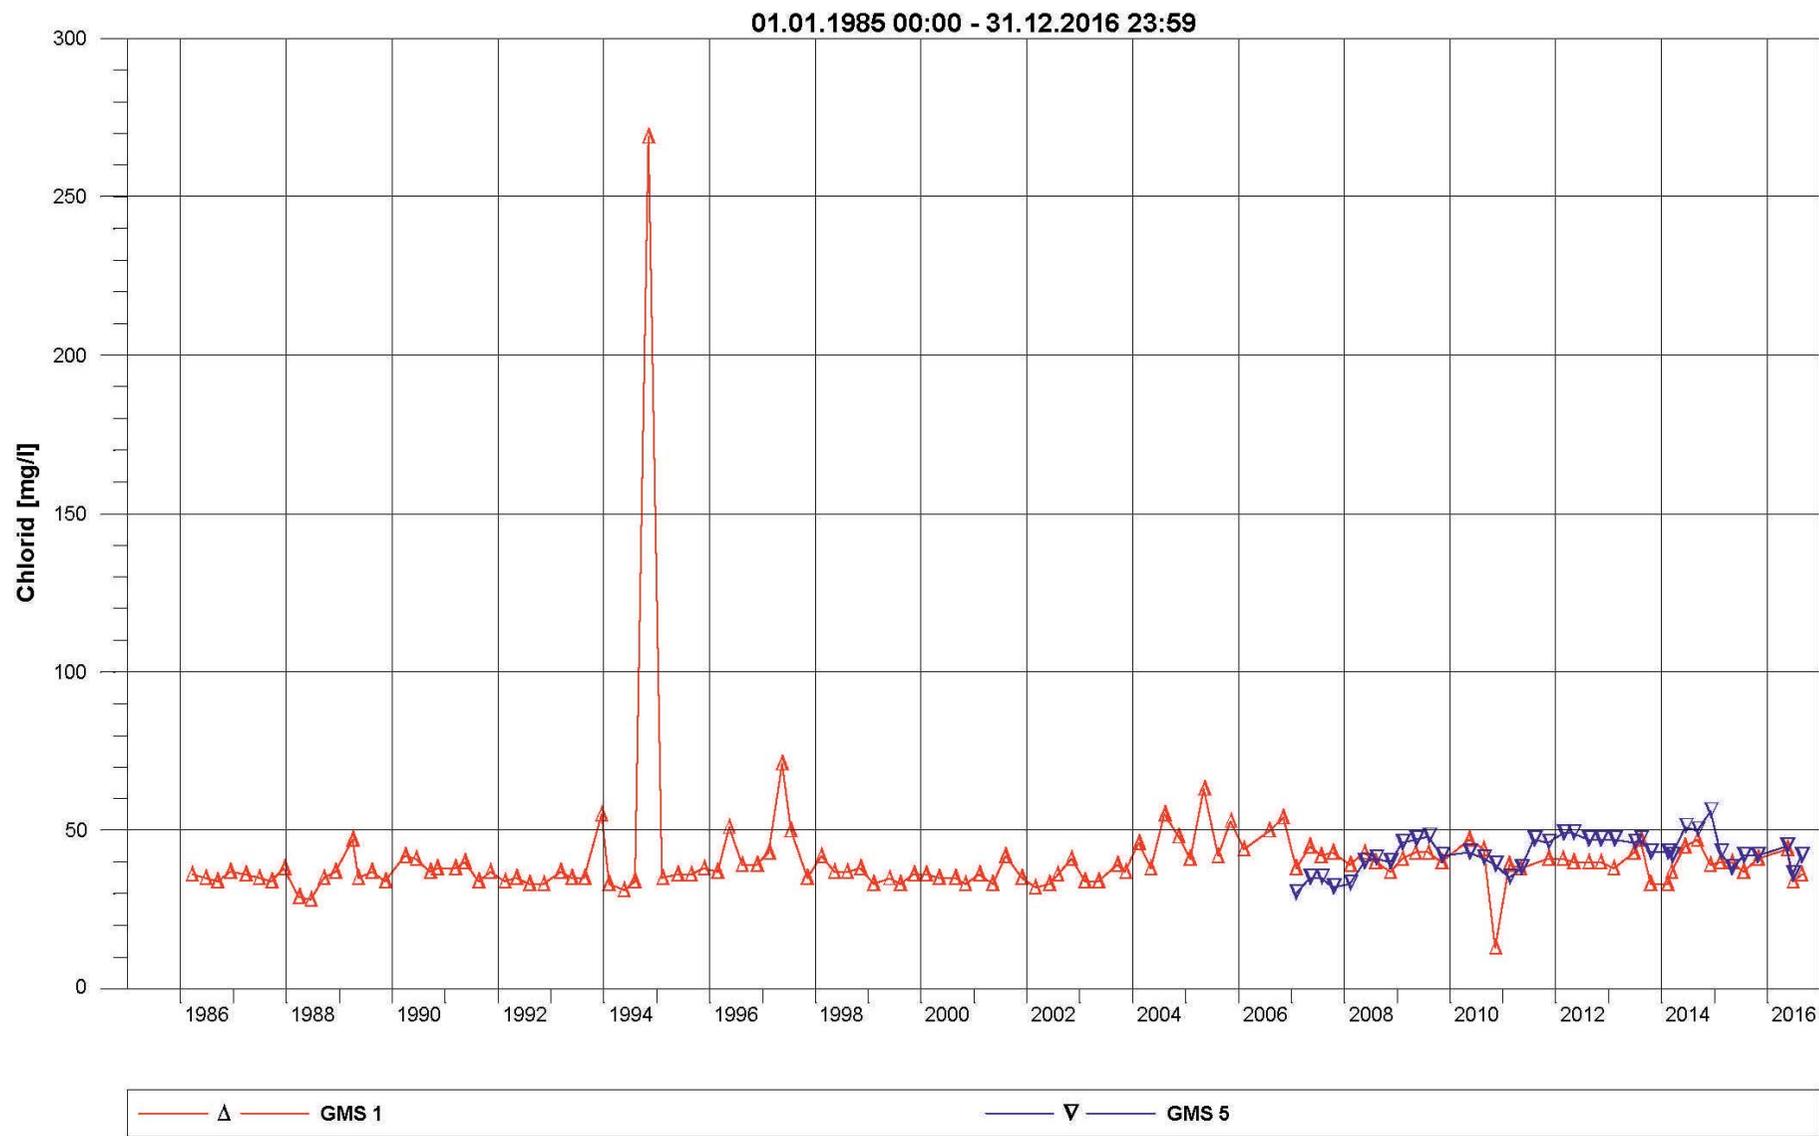
# Konzentrationsverlauf Chlorid

Die **Chloridgehalte** des GMS 1 liegen auf einem für den Geestgrundwasserleiter typischen, konstant niedrigen Konzentrationsniveau um 40 mg/l. Auch alle anderen Grundwassermessstellen zeigen ähnlich geringe Chloridgehalte. Nur das Oberflächenwasser der Neuen Aue weist im Dezember 2016 einen Chloridgehalt von 130 mg/l und damit deutlich über dem Chloridgehalt des Geestgrundwassers auf.

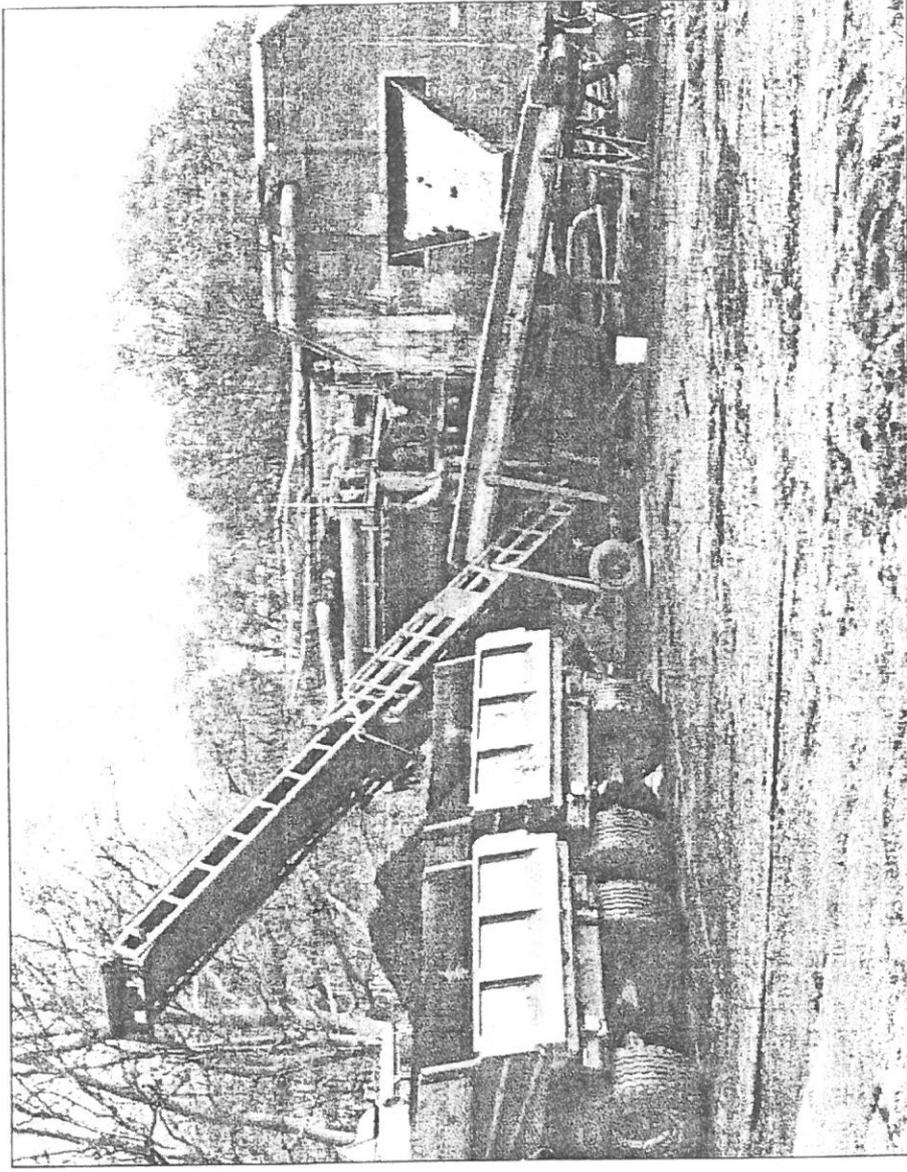
An Land wird das Baggergut ausgepresst und die Trockenmasse zu den Lagerflächen gefahren.

Im Jahr 2002 wurde der Bootsteich entschlammt (s. Zeitungsartikel der Anlage 4.1) und der entwässerte Schlamm aus der Teichbaggerung an mehreren Stellen rund um den Teich aufgetragen. 2003 beginnt dann der starke Sulfatanstieg und hält bis 2006 an. Es ist somit sehr wahrscheinlich, dass der Sulfatanstieg des GMS 1 mit den Baggerarbeiten an dem Bootsteich in Verbindung steht.

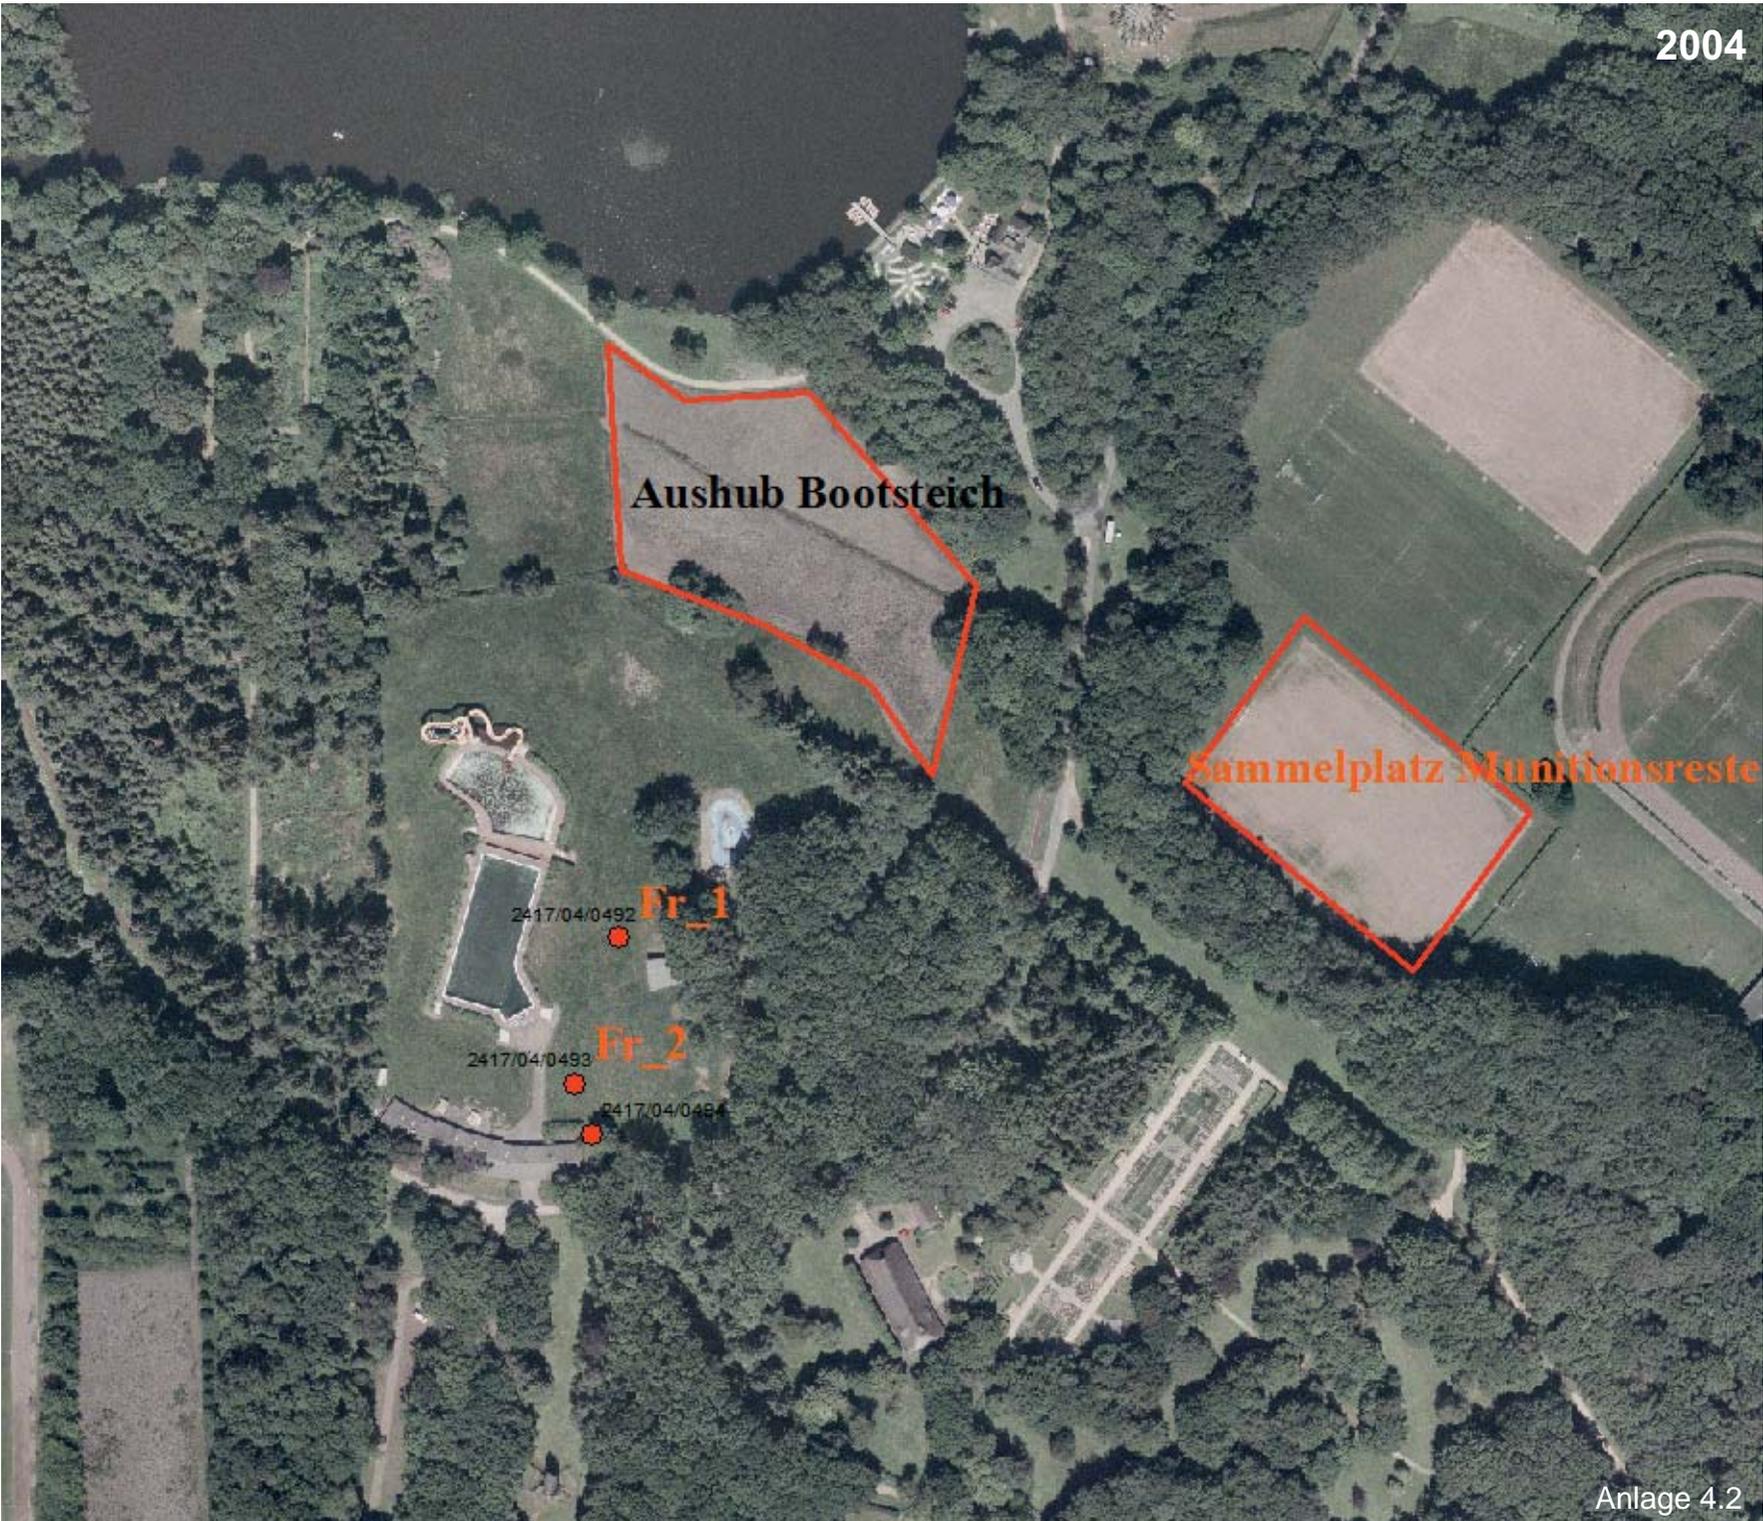
Luftbild 2004

mit Auftragsfläche Teichschlamm

Nach Angaben des Umweltschutzamtes wurde der Teichschlamm am Südostufer des Bootsteiches aufgetragen (s. Plan der Anlage 4.2).

Möglicherweise lagerte ein Teil des Schlammes in Anstromnähe der Brunnen GMS 1 und GMS 10 und führte zum zeitnah zur Baggerung erfolgten Sulfatanstieg in diesen Brunnen. Nach den Baggararbeiten erfolgte südlich des Bootsteichs eine drastische Landschaftsumgestaltung durch Rückbau des ehemaligen Schwimmbades mit umfangreichen Rodungen und Anlagen neuer Grünflächen.
